Informe de tasación

BMW X2
SDRIVE18D

VIN	WBAYK510905V38673
Primera matriculación	14/6/2022
Kilometraje del vehículo	137.295 km

Fecha de la inspección	22/10/2026 16:35:18	Descripción de la dirección de inspección	Hartmann VITORIA

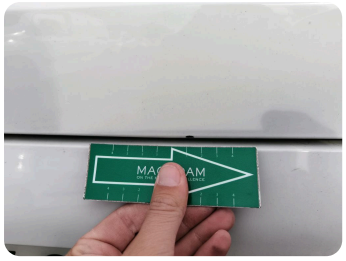
5 | Puerta Delant Iz

Tipo de daño	Abolladuras
Modo de reparación	Reparar + Pintar
