Fahrzeugzustandsbericht - Verkauf

VW Touran 2.0 TDI SCR Comfortline Kombi, 5-türig, 6-Gang

Inspektion - ID	**11389728**	Besichtigt am	**07.10.2026 10:00:59**

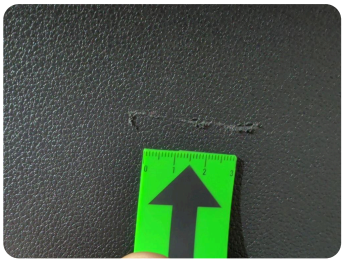
9 | Einstiegsschweller hinten links

Schadensart	Kratzer
Schweregrad	>2 cm - 3 cm
Reparaturmethode	Lackieren
Ursache	Bei Inspektion festgestellt

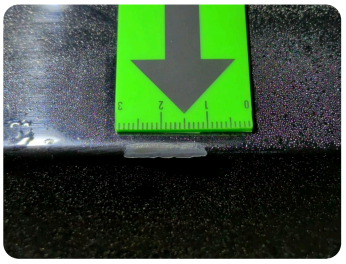
17 | Einstiegsschweller vorne rechts

Schadensart	Kratzer
Schweregrad	>4 cm - 6 cm
Reparaturmethode	Lackieren
Ursache	Bei Inspektion festgestellt
