Inspection Report

Make	BMW	Gearbox	Automatic
Model	M5 (G60)	Fuel type	Hybrid Petrol
Mileage	53,343	kW	535
VIN	WBS81FK030CU39118	cc	4,395
First registration date	12/27/2024	Customer	BMW Austria Leasing GmbH Minderwertgutachten

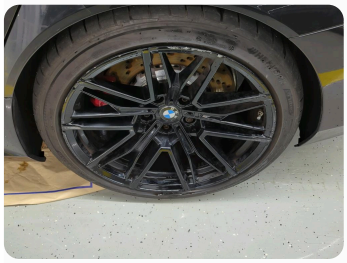
2 | Alloy rim FL

Damage type	Scratch(es)
Repair mode	Repair
Cause	Use/wear

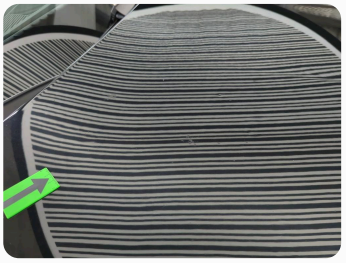
4 | Windscreen

Damage type	Crack
Repair mode	Replace
Cause	Use/wear

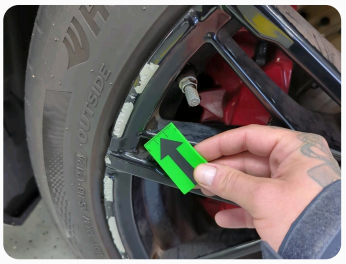
6 | Alloy rim RR

Damage type	Scratch(es)
Repair mode	Replace
Cause	Use/wear

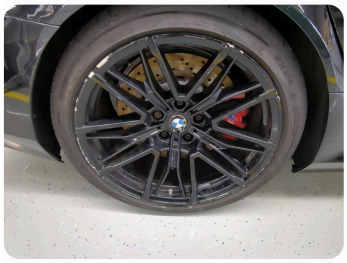
14 | Tyre RL

Damage type	Worn
Repair mode	Replace
Cause	Use/wear
