CarcheckAI

OPEL - NOUVEAU GRANDLAND

INFORMATION DU VÉHICULE

Immatriculation
HD144YL

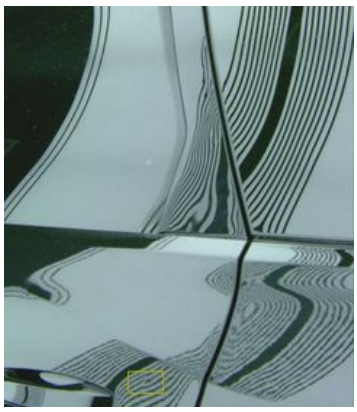
Porte Arrière Gauche

Enfoncement(s) - Superficiel

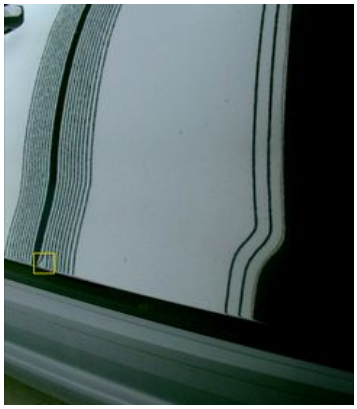
Porte Arrière Gauche

Rayure(s) - Léger / Faible

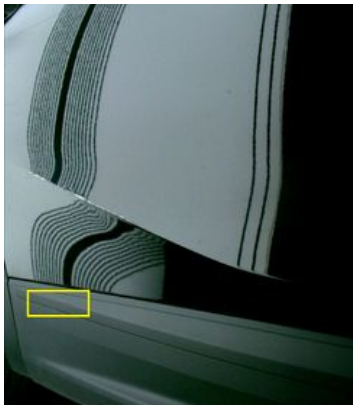
Baguette de porte Arrière-Droite

Rayure(s) - Moyen

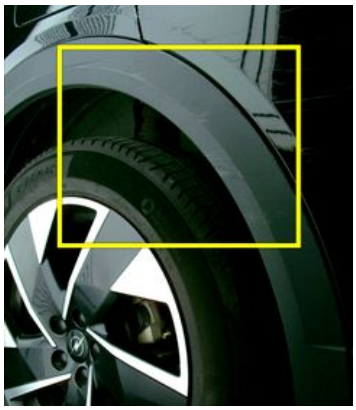
Bouclier Avant

Rayure(s) - Sévère
