LVV Nr	394801
Hersteller	Polestar
Model	2
Variante	DE - LimS5 Elektro Single 78kWh, Long Range Single, 2021 - 2022 Long Range Single Motor 78 kWh
Listenpreis	45.373,95
VIN	YSMVSEGE0PL136382
Erstzulassungsdatum	1.12.2022
Kennzeichen	M PL1038E

DEKRA-Nr: 0309 / 011188 / 2026 / B080409000535 vom 29.07.2026

Zustandsbericht / Minderwertgutachten

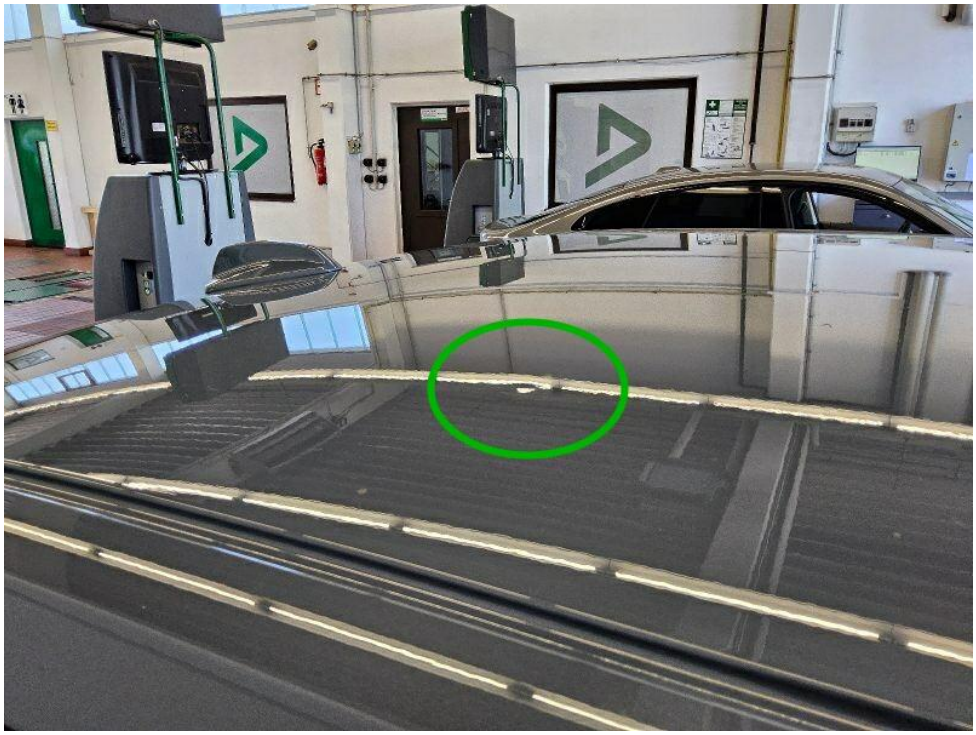
Bild 16 : Dach, Haube und Heckdeckel Dellen

Bild 17 : Dach, Haube und Heckdeckel Dellen

Bild 18 : Dach, Haube und Heckdeckel Dellen

1. Dach, Haube und Heckdeckel Dellen, drücken (Bild 16, 17, 18)
2. Windschutzscheibe Steinschlag, smart repair (Bild 20, 21)
3. Tür hinten rechts Lackierung, zerkratzt, lackieren mit Lackaufbau (Bild 19)
4. Außenspiegel links Lackierung, verschrammt, lackieren mit Lackaufbau (Bild 15)
