Verkaufsgutachten

Vorgang	
Ihr Auftrag vom	07.10.2026 durch Raiffeisen-Impuls Fuhrparkmanagement GmbH & Co. KG
Besichtigungsort	36272 Niederaula, Industriestraße 11
Besichtigungsdatum	12.10.2026
Referenznummern	0002058196

Fahrzeugdaten / Technische Daten			
Fahrzeugident.-Nr.	**WF0YXXTTGYNL16703**		
Fahrzeugart	PKW - Kasten geschlossen	**Farbton / Lackart**	Frost-Weiß / Uni
Hersteller	Ford	**Nächste HU**	09/2026
Typ / Verkaufsbez.	Transit Custom 2.0 TDCi 340 L2 Trend	**Laufleistung abgelesen**	87.230 km
Erstzulassung	21.07.2022	**Emissionsklasse / CO2**	keine Angabe / g/km
Getriebe / Gänge	Manuell / 6	**Sitzplätze / Türen**	2 / 4
Achsen / angetrieben	2 / 1	**Anzahl Besitzer**	unbekannt
Motorart	Reihenmotor / Diesel	**Hubraum / Nennleistung**	1.995 ccm / 96 KW
Antriebsart	Frontantrieb		
Fahrzeugdaten wurden durch den Auftraggeber mitgeteilt und am Fahrzeug gegengeprüft und ergänzt.

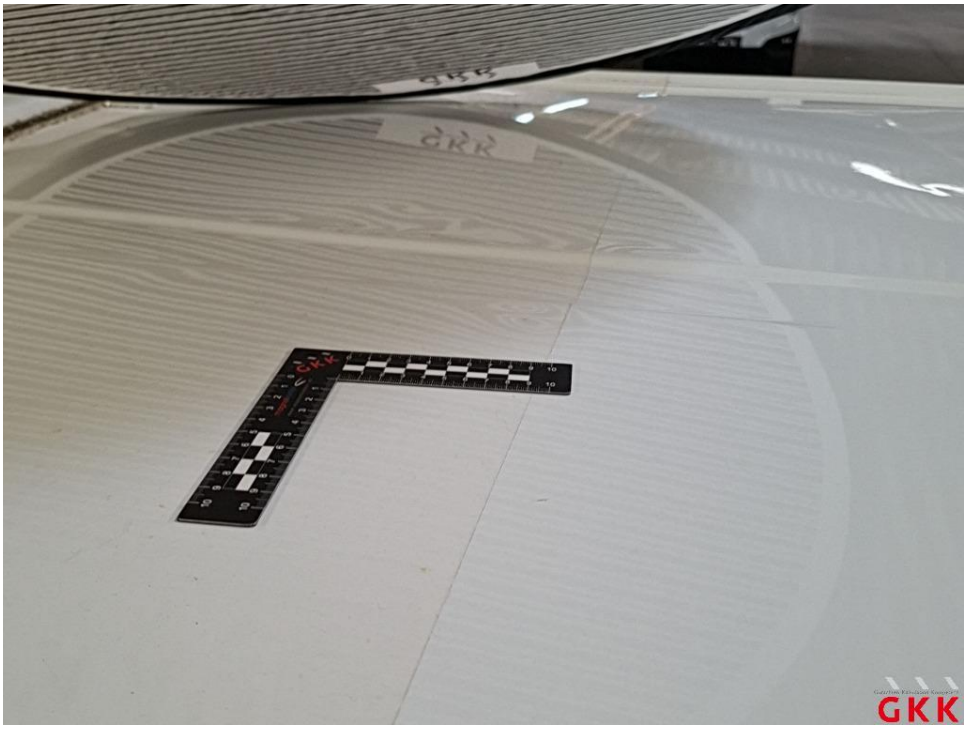
Bild 21 Fahrzeug, Dach, beschädigt, instand setzen

Sonstiges (Angaben ohne MwSt.)	Reparaturkosten	MW
HU (Hauptunters.) PKW / Transporter, kein gültiger Nachweis vorhanden, durchführen	132,77 €	132,77 €
Inspektion groß Transporter, kein gültiger Nachweis vorhanden, durchführen	866,48 €	866,48 €
Fahrzeug außen, Lackierung verwittert / matt, aufbereiten (Bild 16, Bild 17, Bild 18)	478,56 €	478,56 €
Fahrzeug innen, verkratzt und verschmutzt, aufbereiten (Bild 32, Bild 33, Bild 34)	159,52 €	159,52 €
Fahrzeug Heck, Unfallschaden, Unfallschaden beheben (Bild 22, Bild 23, Bild 24, Bild 25, Bild 26)	2433,36 €	2433,36 €
Fahrzeug Dach, beschädigt, instand setzen (Bild 19, Bild 20, Bild 21)	638,08 €	638,08 €

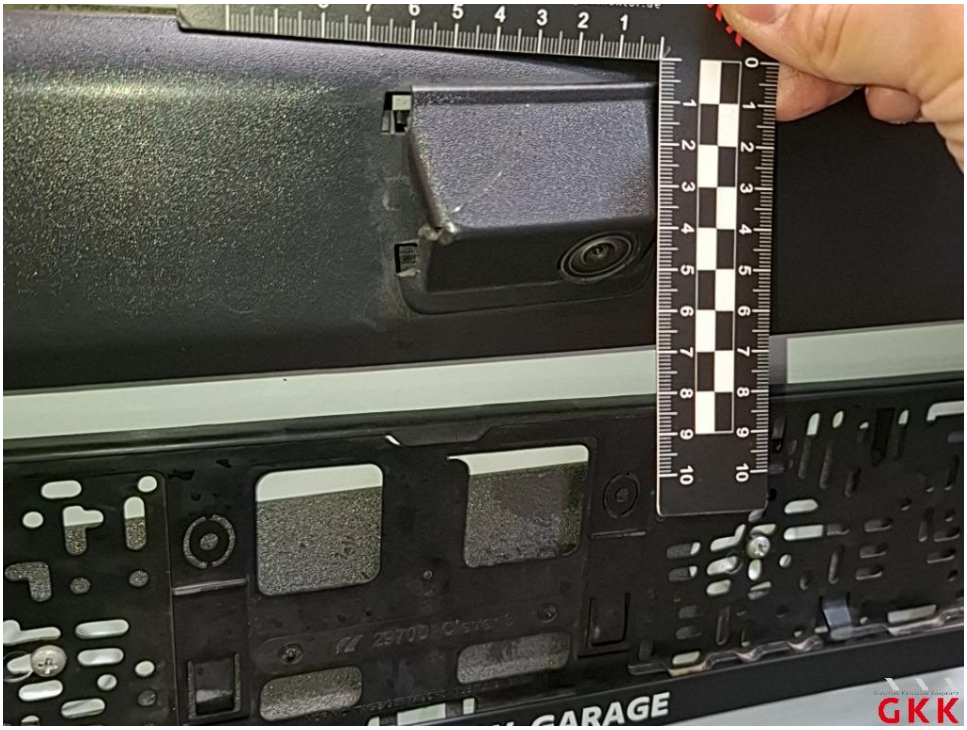
Bild 24 Fahrzeug, Heck, Unfallschaden, Unfallschaden beheben

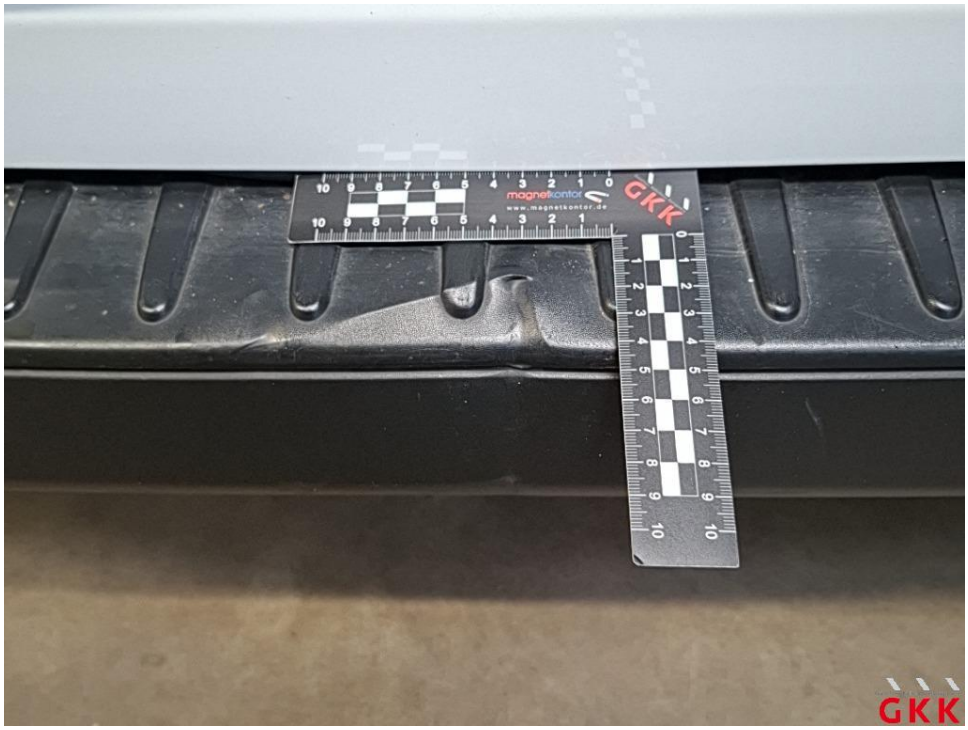
Bild 26 Fahrzeug, Heck, Unfallschaden, Unfallschaden beheben

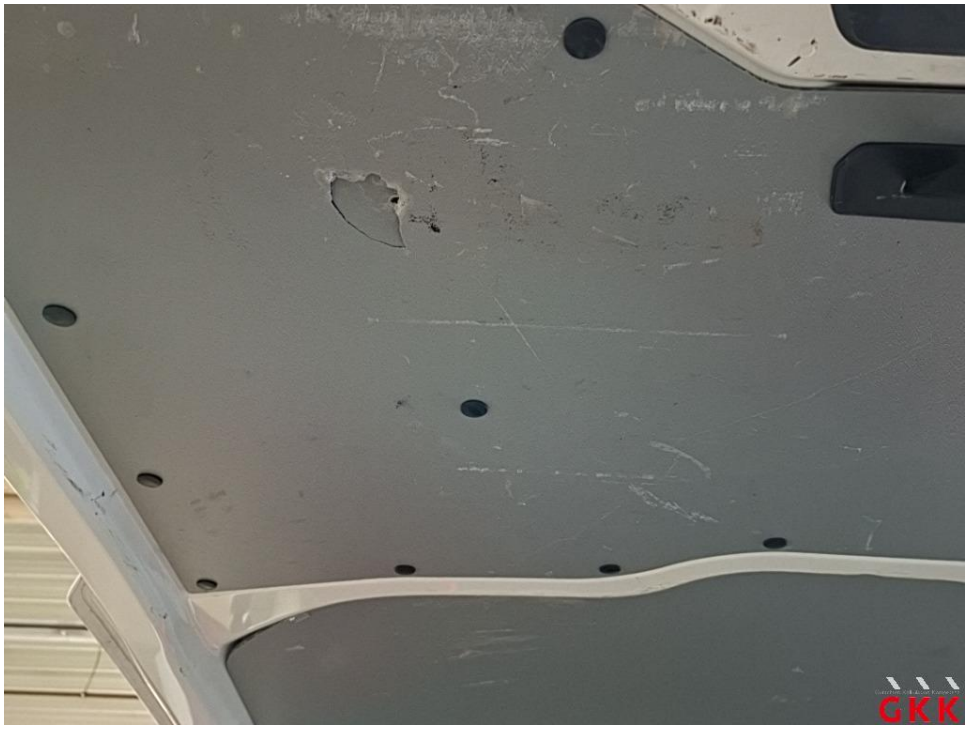
Bild 27 Heckklappe, Innenverkleidung, beschädigt, ersetzen

Heck (Angaben ohne MwSt.)	Reparaturkosten	MW
Heckklappe Innenverkleidung, beschädigt, ersetzen (Bild 27, Bild 28)	159,63 €	87,80 €

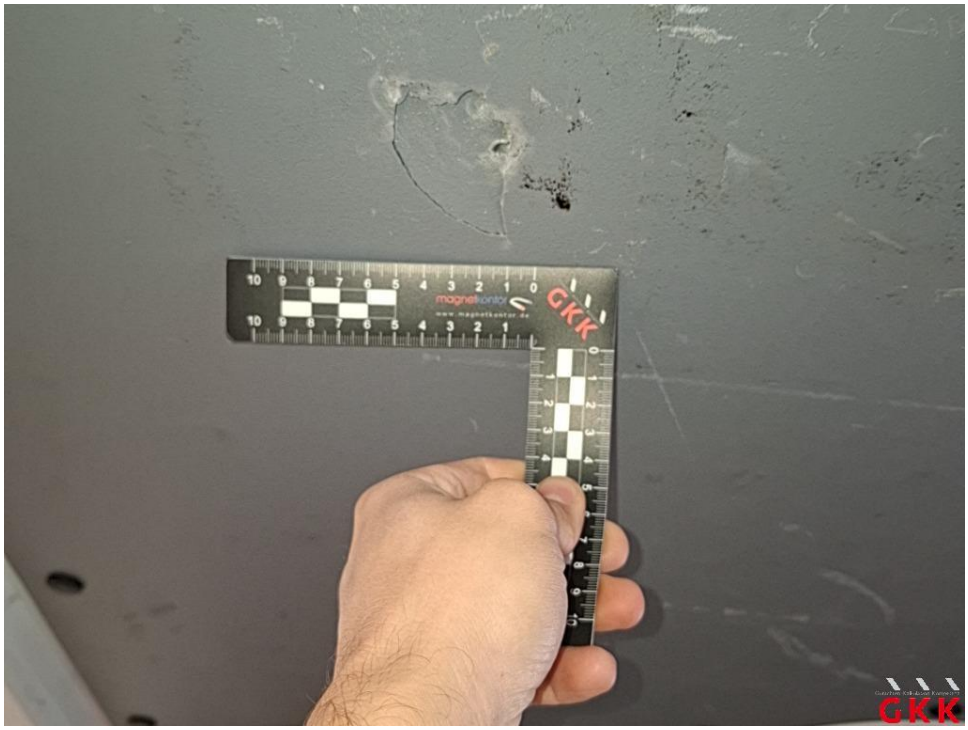
Bild 28 Heckklappe, Innenverkleidung, beschädigt, ersetzen

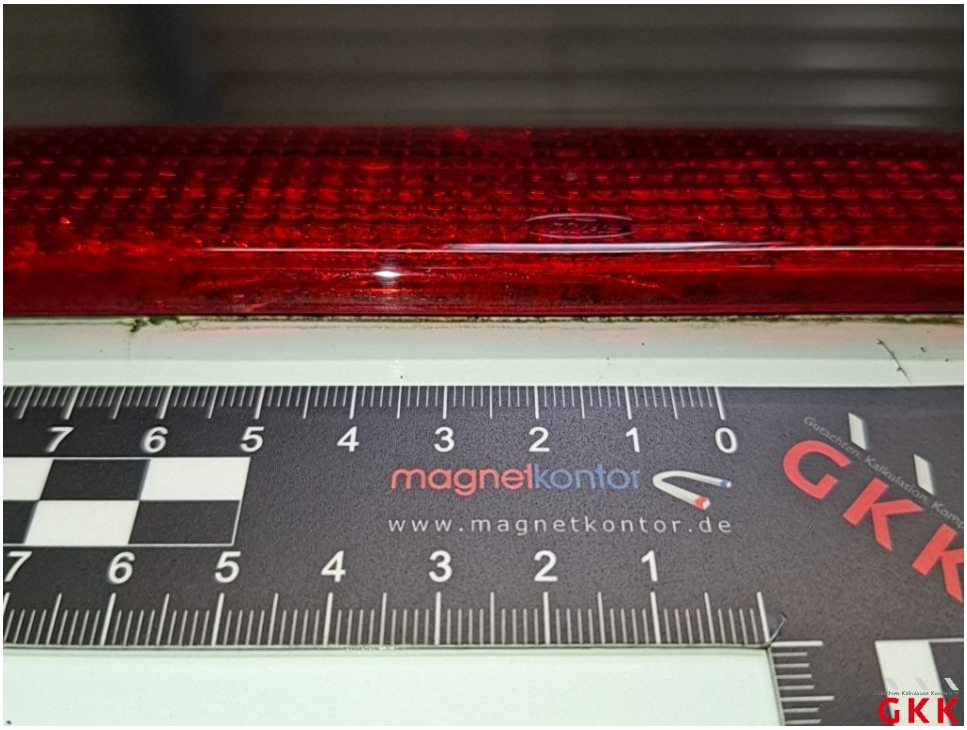
Bild 30 3.Bremsleuchte, gerissen, ersetzen

Ohne Zuordnung (Angaben ohne MwSt.)	Reparaturkosten	MW
3.Bremsleuchte, gerissen, ersetzen (Bild 29, Bild 30, Bild 31)	115,10 €	63,31 €

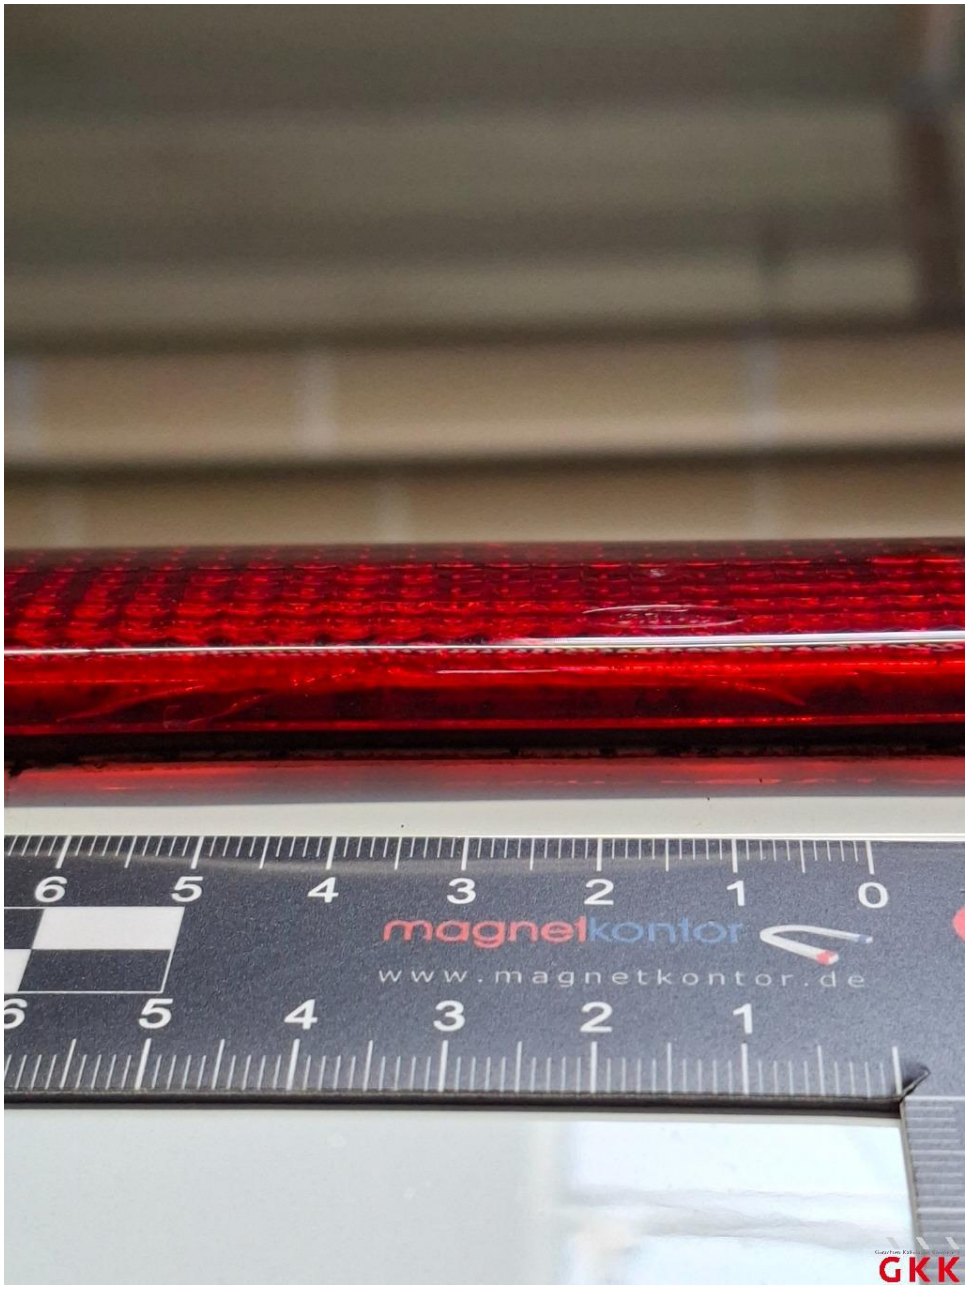
Bild 31 3.Bremsleuchte, gerissen, ersetzen
