DEKRA-Nr: 0663 / 0100057996 / 2026 / B077919000529 vom 23.10.2026

Zustandsbericht / Minderwertgutachten

Erstzulassung	13.05.2022	Letzte Zulassung	17.10.2023
Fahrzeugart	PKW	Hersteller	OPEL
Marke	OPEL	Typ / Verkaufsbez.	Corsa 1.2 Start/Stop Edition
Aufbauart	Limousine	Türen	5
Sitzplätze	5	Fahrzeug-Ident.-Nr.	VXKUPHMHDN4180298
HSN / TSN	1889 / ABT	Schlüssel-Nr.	10011617
Km-Stand abgelesen	50988	Nächste HU §29 StVZO	08 / 2027
Energiequelle / Kraftstoff	Benzin	Zylinderanzahl	3 / Reihenmotor
Leistung (kW)	55	Hubraum (ccm)	1199
Schadstoffklasse:	EURO6;WLTP;AP;PI/CI; M, N1 I	Antriebsart	Frontantrieb
Getriebe / Gänge	Schaltgetriebe / 5	Felgen	Leichtmetall
Farbe	Silber / Metallic / 2-Schicht	Polster / Farbe	Stoff / Schwarz

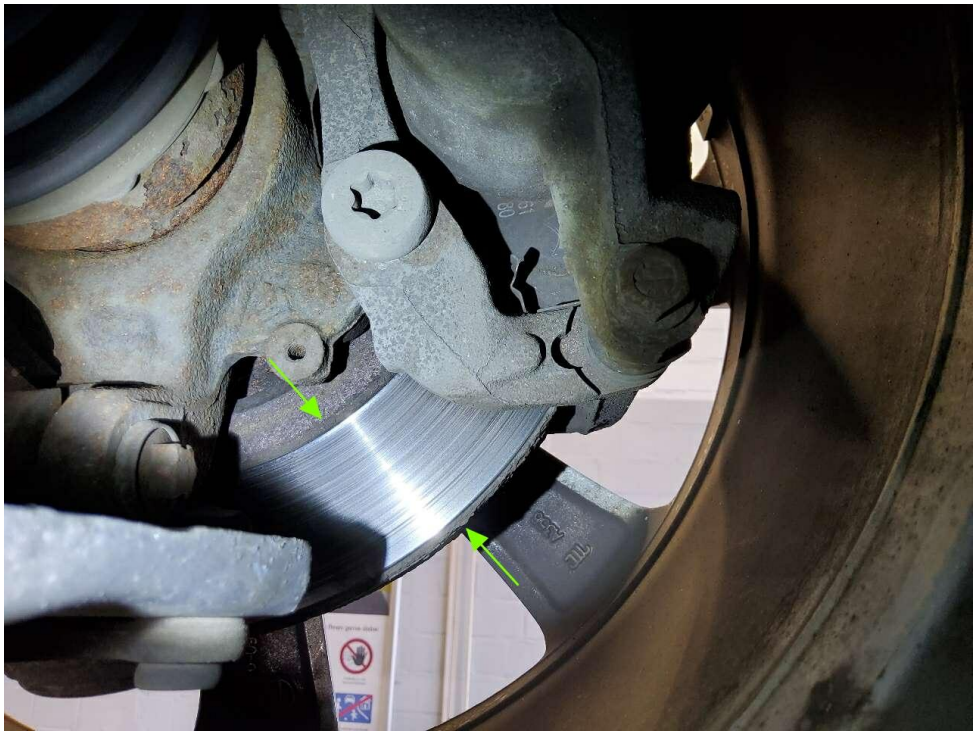
Bild 14 : Felge vorne rechts, verschrammt, lackieren

Bild 15 : Felge vorne rechts, verschrammt, lackieren

1. Bremsscheiben vorn eingelaufen (Gratbildung) Gebrauchsspur (Bild 16)
2. Bodenbelag vorne Fußmatte links, verschlissen, erneuern (Bild 13)
3. Felge vorne rechts, verschrammt, lackieren (Bild 14, 15)
