PROTOKOLLNUMMER: 45150846

Gutachten

Betreff	Minderwertgutachten
Besichtigungsdatum / Ort	27.04.2026 / STELLANTIS &YOU (Mainz) In der Dalheimer Wiese 36 55120 Mainz (Mombach)
Fahrzeughalter	Bilal Marzouki Hans Böckler Straße 54 65199 Wiesbaden
Amtliches Kennzeichen	WI FQ 667
Fahrzeug-Identnummer	VR3USHNS0RJ611740

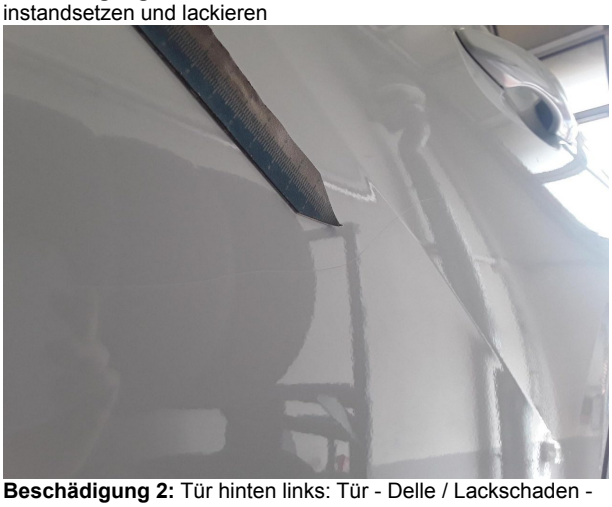
Nr.	Bauteilgruppe	Beschreibung	Rep.Kosten	Minderwert
1	Sonstiges	Inspektion/Wartung (Zu spät durchgeführt) - Wertminderung	200,00 €	200,00 €
2	Tür hinten links	Tür - Delle / Lackschaden - instandsetzen und lackieren	805,00 €	640,00 €
Summe (netto):			1.005,00 €	840,00 €

Beschädigung 2: Tür hinten links: Tür - Delle / Lackschaden - instandsetzen und lackieren
