Fahrzeugzustandsbericht - Verkauf

FORD Kuga 2.5 Duratec PHEV ST-LINE X

Inspektion - ID	**11759048**	Besichtigt am	**11.11.2026 09:37:47**

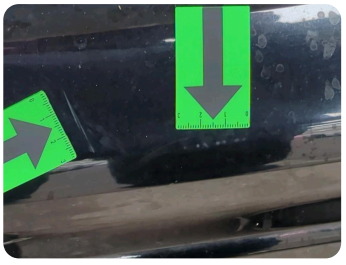
3 | Türrahmen vorne links

Schadensart	Kratzer
Schweregrad	>3 cm - 4 cm
Reparaturmethode	Lackieren
Ursache	Bei Inspektion festgestellt
