DEKRA-Nr: 0357 / 061732 / 2026 / B083273002737 vom 30.10.2026

Vermarktungsbericht

Erstzulassung	07.10.2024	Letzte Zulassung	07.10.2024
Fahrzeugart	Personenkraftwagen	Hersteller	Mercedes-Benz
Typ / Verkaufsbez.	C T-Modell (BM 206)(03.2021->) / C 200 d T Edition Avantgarde (EURO 6e)	Aufbauart	Kombi
Türen	4	Sitzplätze	5
Fahrzeug-Ident.-Nr.	W1KAH0DB4RF166062	HSN / TSN	2222 / BDF
DAT €uropa-Code®	015701070030001	DAT Marktindex	DE002 6534
Km-Stand abgelesen	134358	Nächste HU §29 StVZO	10 / 2027
Energiequelle / Kraftstoff	Hybr.Diesel/E	Zylinderanzahl	
Leistung (kW)	120	Hubraum (ccm)	1993
Schadstoffklasse:	EURO6;WLTP;EA;PI/CI;M, N1, N2	Antriebsart	Heckantrieb
Getriebe	Automatik /	Felgen	Leichtmetall
Farbe / Farbe	Schwarz / Uni / 040 / Schwarz

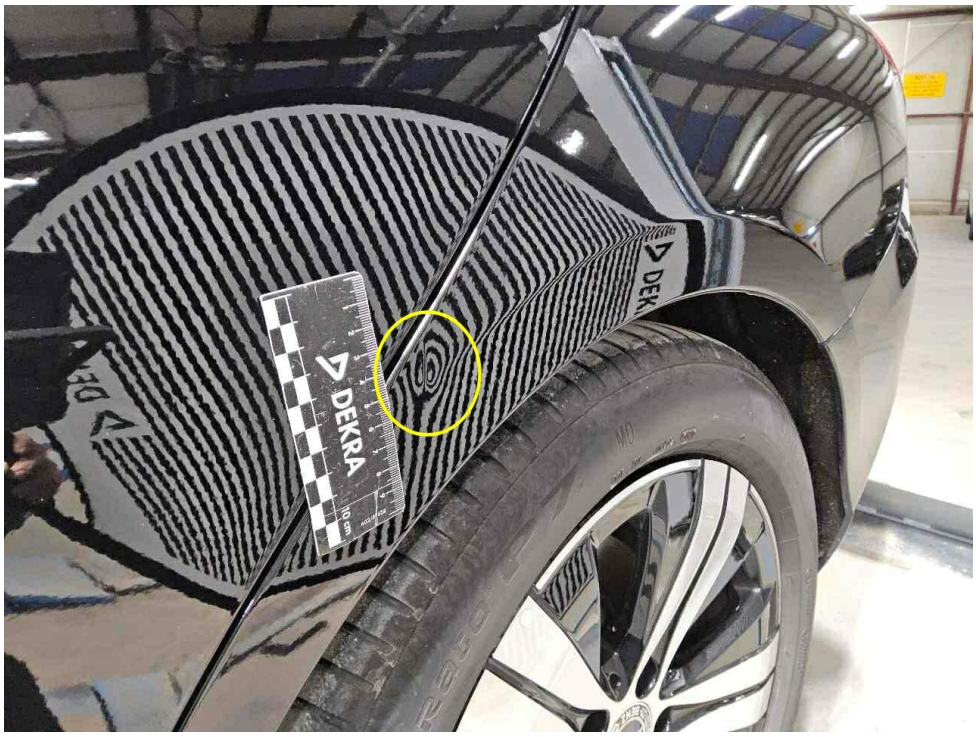
Bild 12 : Seitenteil hinten links, eingedellt, instandsetzen und lackieren mit Lackaufbau

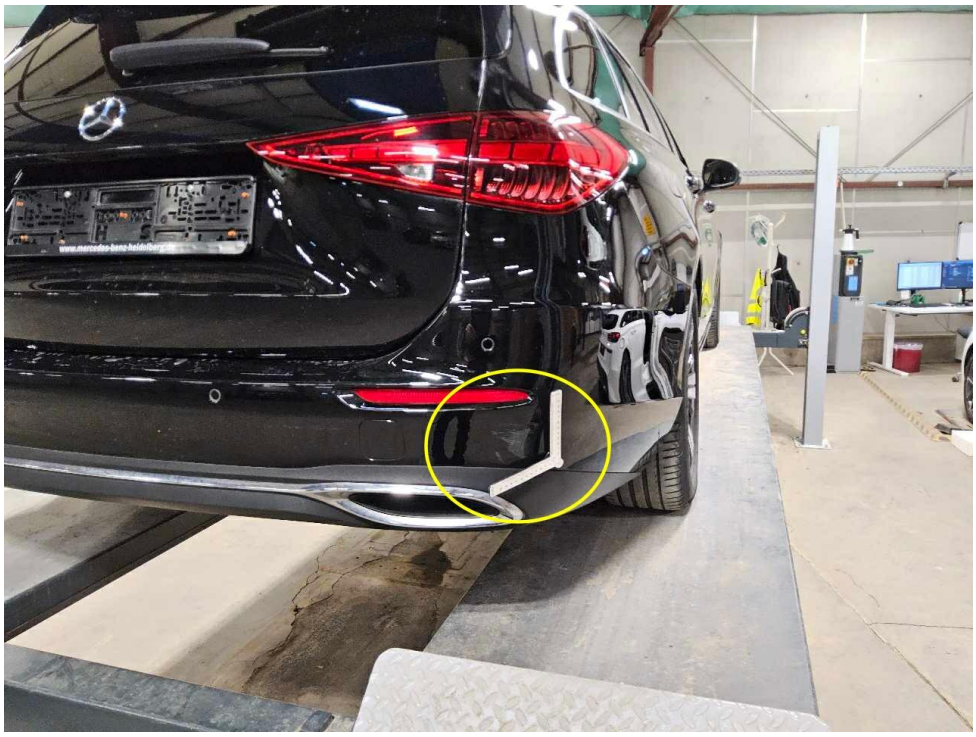
Bild 14 : Stoßfänger hinten Lackierung, verschrammt, lackieren

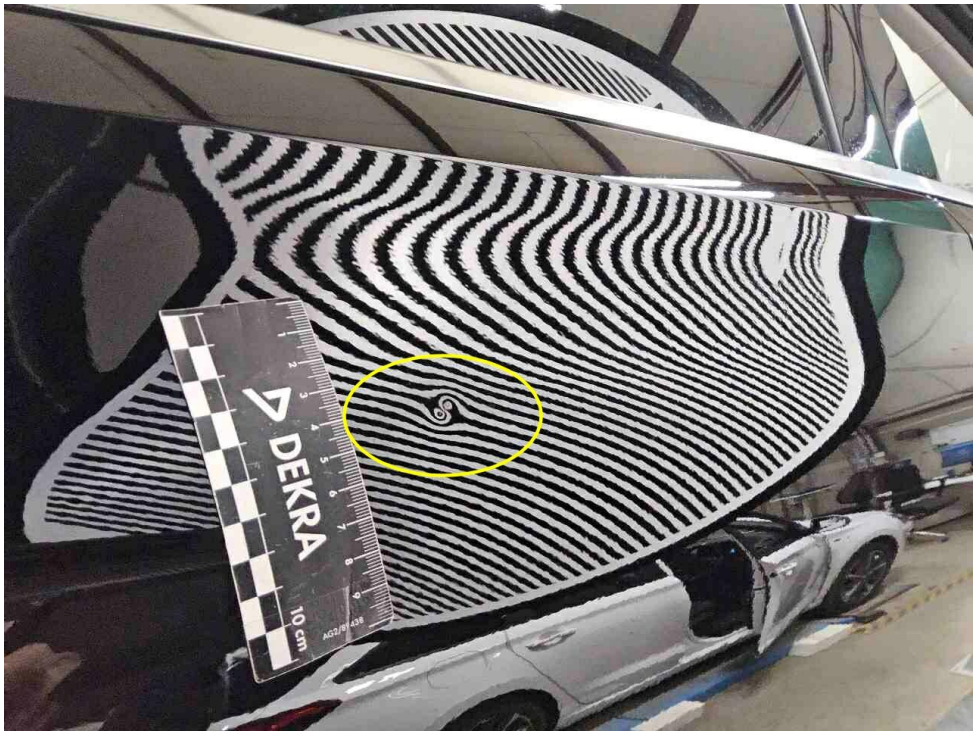
Bild 15 : Tür hinten rechts, eingedellt, smart repair
