VOLKSWAGEN TIGUAN

LIFE 2.0 TDI 90KW (122CV)

VIN	WVGZZZ5NZNW068437
Primera matriculación	28/9/2022
Kilometraje del vehículo	105.232 km

DETALLES DE LA INSPECCIÓN

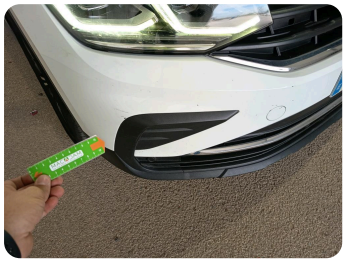
3 | Paragolpes Delantero

Tipo de daño	Rayado
Modo de reparación	Pintar

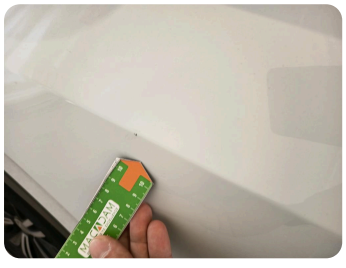
10 | Puerta Tras Dr

Tipo de daño	Rayado
Modo de reparación	Aceptable
