DEKRA-Nr: 0357 / 042008 / 2026 / B079463003908 vom 03.11.2026

Vermarktungsbericht

Erstzulassung	28.08.2023	Fahrzeugart	Personenkraftwagen
Hersteller	Kia	Typ / Verkaufsbez.	EV6 (CV)(2021->) / EV6 Elektro 77,4 kWh GT Line 4WD
Aufbauart	Geländewagen	Türen	5
Fahrzeug-Ident.-Nr.	KNAC481CPP5111455	HSN / TSN	2233 / ABC
DAT €uropa-Code®	014251000400002	DAT Marktindex	DE002 6368
Km-Stand abgelesen	103906	Nächste HU §29 StVZO	08 / 2028
Energiequelle / Kraftstoff	Elektro	Zylinderanzahl	
Leistung (kW)	81	Schadstoffklasse:	2017/1151;WLTP;reine Elektrofz
Getriebe	Automatik /	Felgen	Leichtmetall
Farbe / Farbe	(ABP) AURORASCHWARZ MET / Metallic / ABP / Schwarz

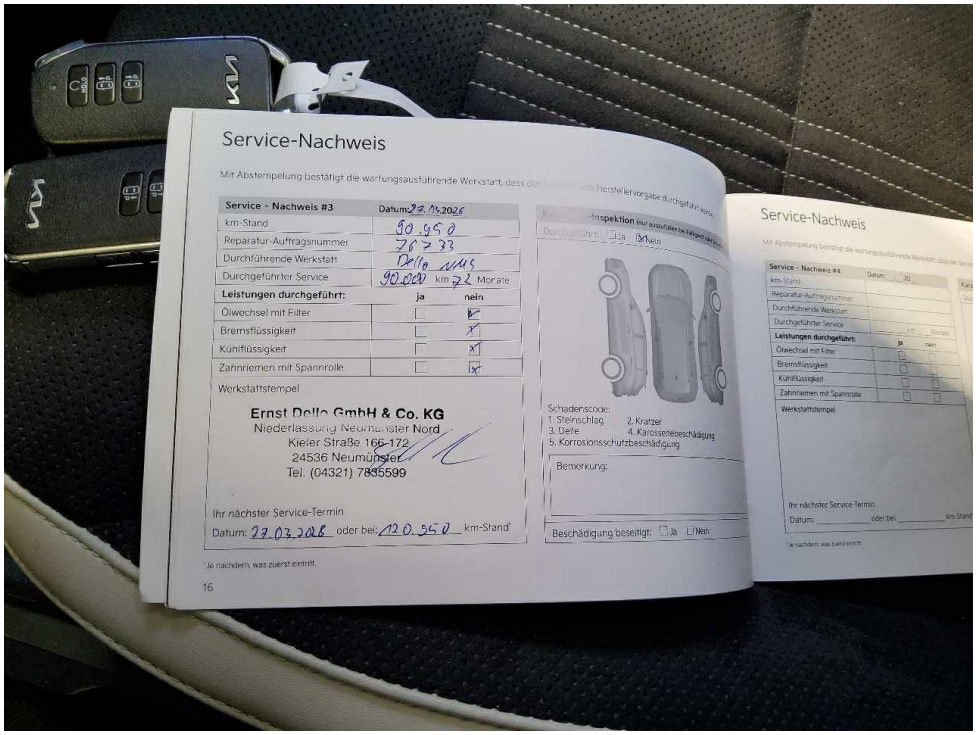
Wartungsnachweis:	lückenhaft
letzte Wartung:	am 27.03.2026 bei Kilometerstand 90.950

Bild 7 : Wartungsnachweise

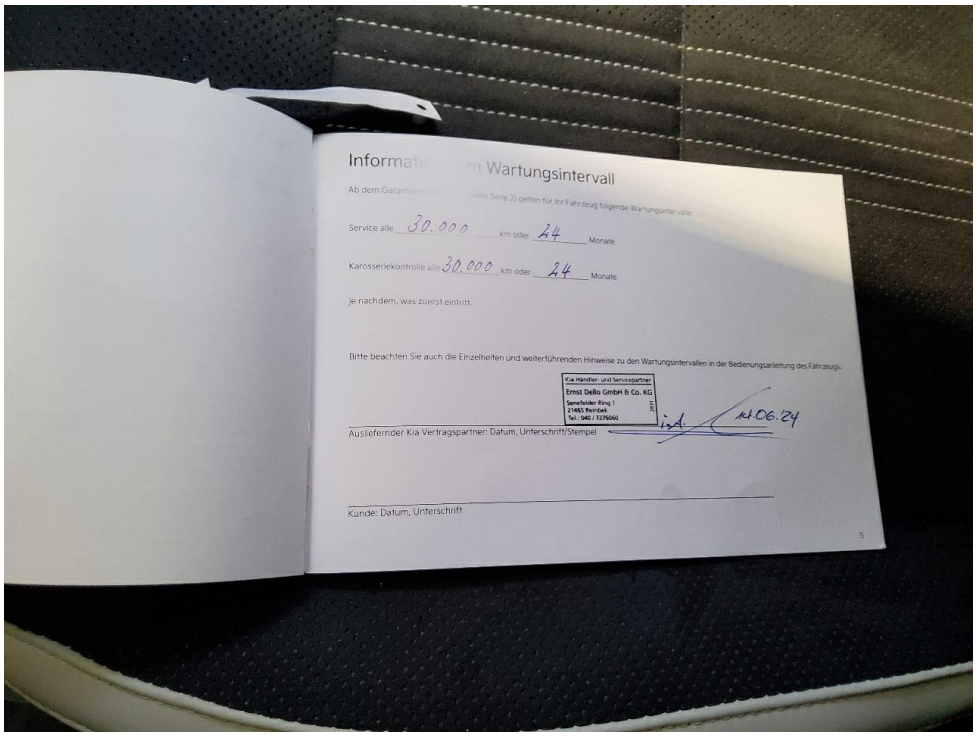
1. Wartungsintervall teilweise überschritten, Entfall der uneingeschränkten Herstellergarantie,
2. Radlaufblende vorne links Lackierung, zerkratzt, lackieren mit Lackaufbau (Bild 23)
3. Motorhaube Lackierung, Steinschläge > 6 Stück/dm², lackieren mit Lackaufbau (Bild 11)
4. Stoßfänger vorne Lackierung, Steinschlag und zerkratzt , lackieren mit Lackaufbau (Bild 16, 17, 18)
5. Tür hinten rechts Lackierung, zerkratzt, lackieren mit Lackaufbau (Bild 14, 15)
6. Heckklappe Lackierung, zerkratzt, smart repair (Bild 13)
7. Stoßfänger hinten Lackierung, Oberflächenkratzer , Gebrauchsspur (Bild 12)
8. Lackvorbereitung

Bild 10 : Information zum Wartungsintervall

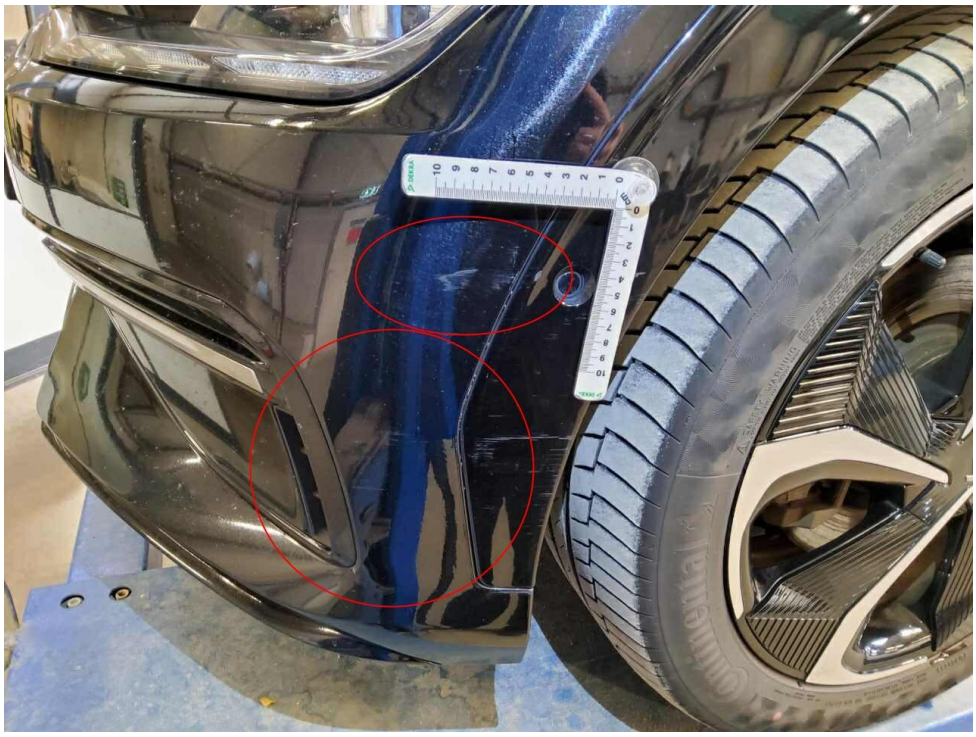
Bild 16 : Stoßfänger vorne Lackierung, Steinschlag und zerkratzt , lackieren mit Lackaufbau

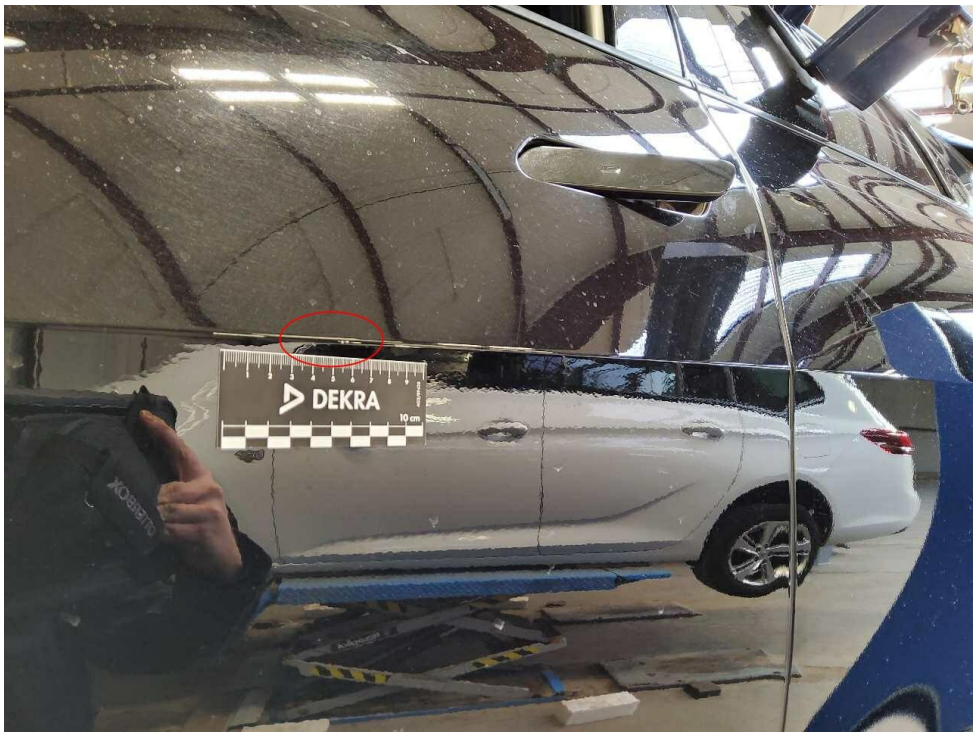
Verkleidung Heckklappe und Laderaum, verschrammt, (Bild 19, 20)
Seitenteil links Lackierung, Oberflächenkratzer, (Bild 21)
Tür vorne links Lackierung, zerkratzt, (Bild 22)

Bild 22 : Tür vorne links Lackierung, zerkratzt

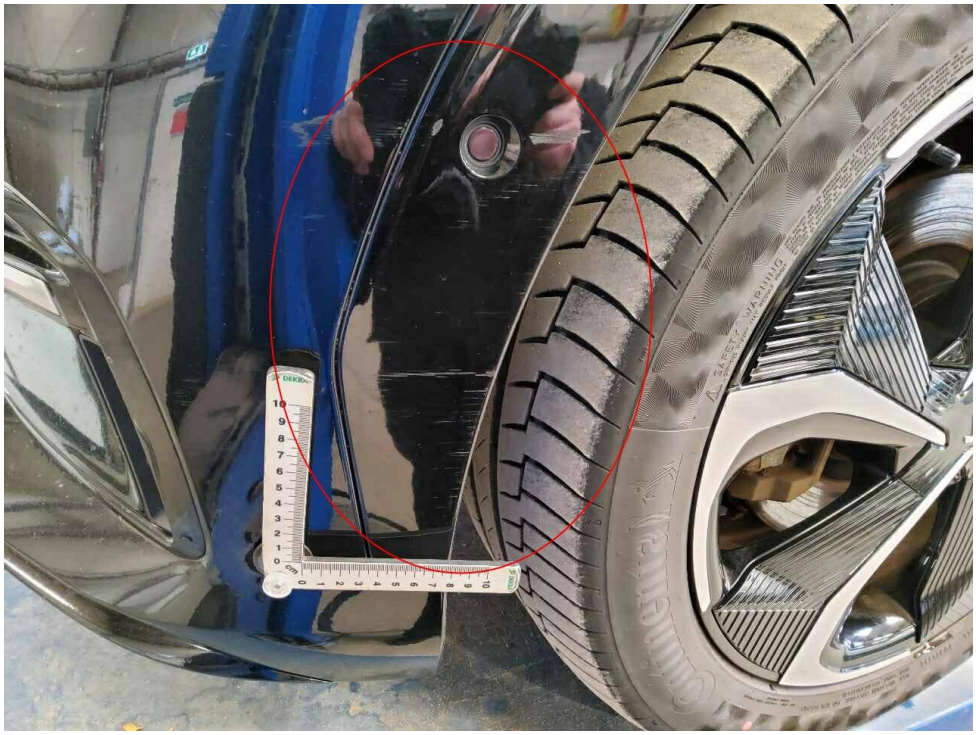
Bild 23 : Radlaufblende vorne links Lackierung, zerkratzt
