MACADAM

Peugeot 208 '19

Voertuiginformatie

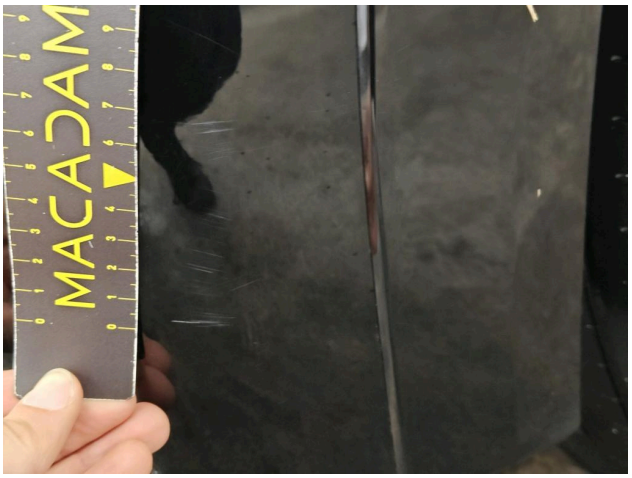
Bumper A
Kras(sen)
Herstellen en spuiten (compleet)
Achterzijde

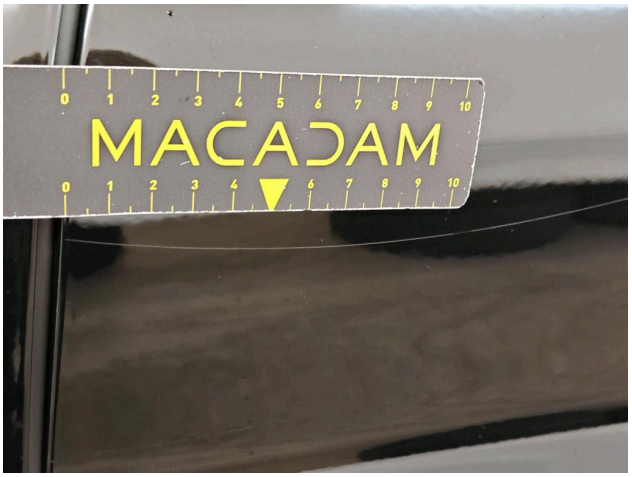
Deur A L
Kras(sen)
Herstellen en spuiten (gedeeltelijk)
Links

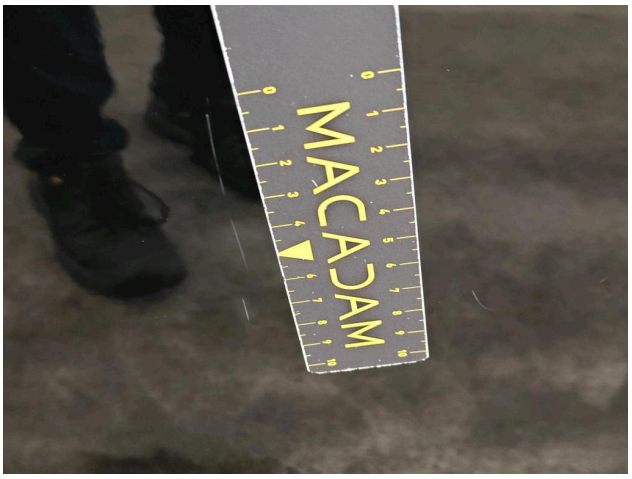
Deur A R
Kras(sen)
Herstellen en spuiten (gedeeltelijk)
Rechts

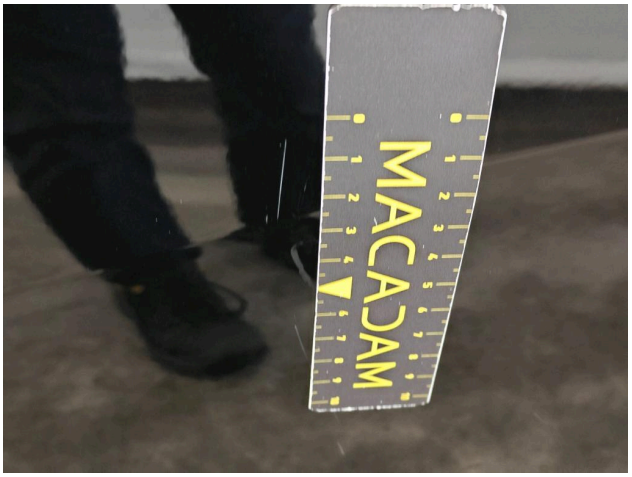
Deur V R
Kras(sen)
Herstellen en spuiten (gedeeltelijk)
Rechts

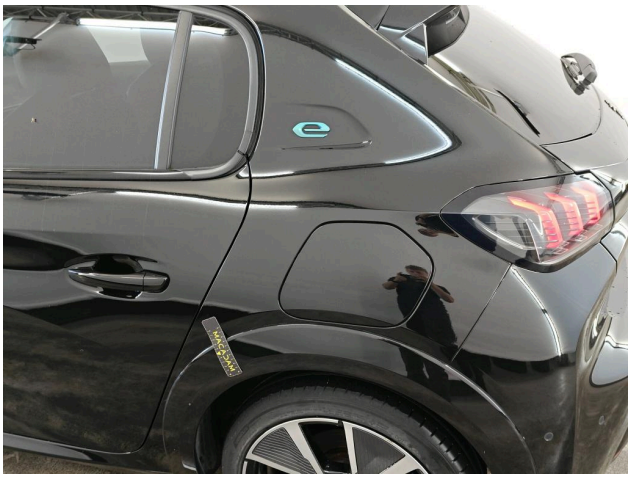
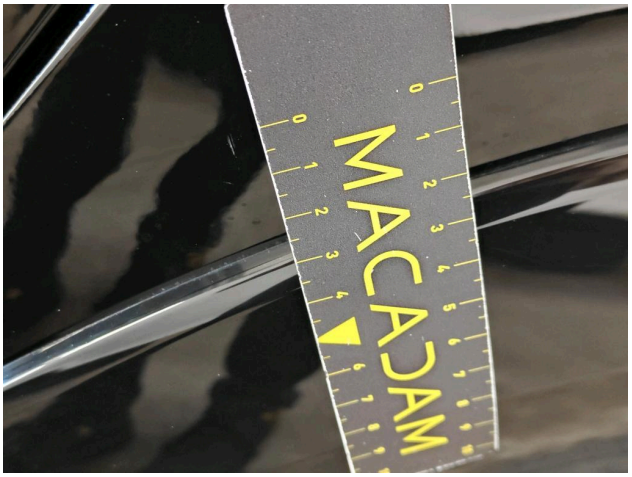
Scherm A L
Kras(sen)
Herstellen en spuiten (compleet)
Links

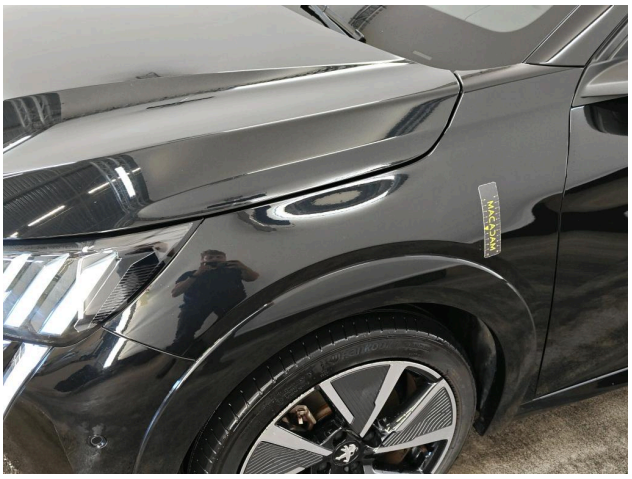
Scherm V L
Kras(sen)
Herstellen en spuiten (compleet)
Links

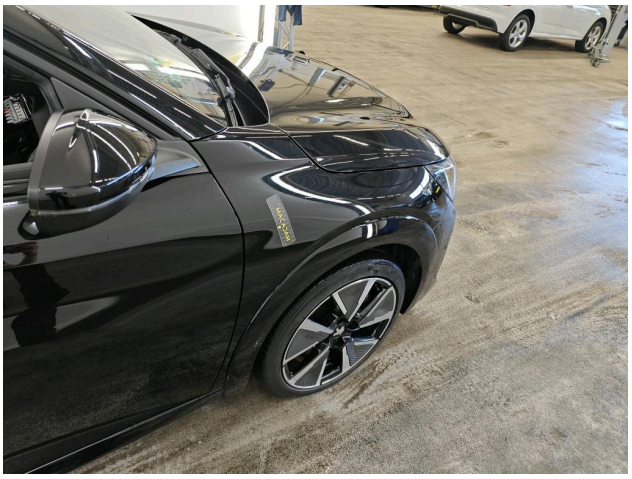
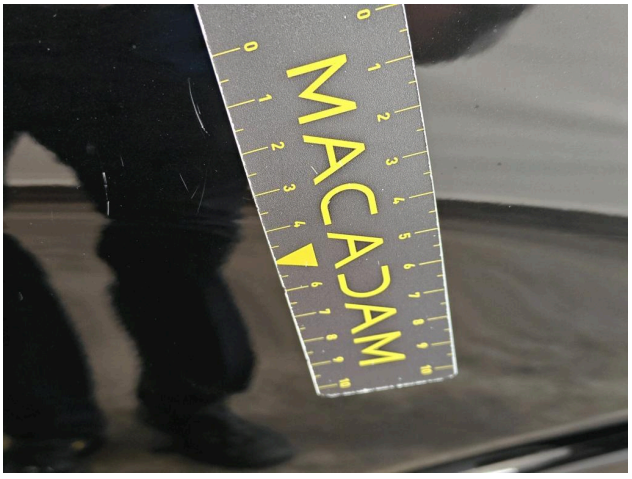
Scherm V R
Kras(sen)
Herstellen en spuiten (compleet)
Rechts
