Zustandsbericht

Protokollnummer: 47145364
Auftrags-Nr / Referenz: 50152547
Besichtigungsdatum: 12.08.2026

Hersteller / Modell	MAXUS Deliver 9 2.0 Transporter RWD BASE		
Kennzeichen	BLK-HM 187	**Fahrgestellnummer**	LSH14J7C3PA087251
Erstzulassung	11.01.2024	**Laufleistung (abgelesen)**	39.439 km
HSN/TSN	2184 / 000 000	**Kraftstoffart**	Diesel
Fahrzeugart	LKW < 3,5t	**Antriebsart**	Heckantrieb
Schadstoffklasse	EUROVI	**Getriebe / Anzahl Gänge**	Manuell
Farbe	Weiß	**Besichtigungszustand**	bedingt: Licht/Nässe/Schmutz
Leistung	109 kW	**Nächste HU**	01/2027
Hubraum	1.996 ccm	**Zylinder**	4
Wartungsheft / Nachweis	vorhanden / vollständig	**Restlauf bis Service**	7 Monat(e)
Letzte Wartung		**Polsterart**	Stoff
Vorschaden	Keine Feststellbar	**Polsterfarbe**	Schwarz-Grau
Nachlackierung	Keine Feststellbar	**zul. Gesamtgewicht**	3.500 kg
Dokumente	ZB I / II nicht vorhanden	**Anzahl Halter**	unbekannt
Schlüssel soll/ist	2/2	**Anzahl Sitze / Türen**	3 / 4
Vertragsnummer	50152547	**Re-Import**

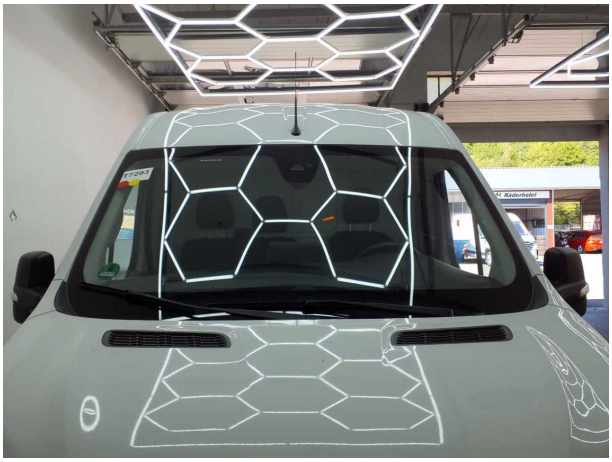
Nr.	Bauteilgruppe	Beschreibung
1	Stossfänger vorn	Stossfänger vorn - Steinschlag - kein Abzug
2	Stossfänger hinten	Stossfänger hinten - Delle(n) - kein Abzug
3	Tür vorn rechts	Tür - Abrieb - kein Abzug
4	Kraftstoffanlage	Tankdeckel - Kratzer - Smart Repair
5	Schweller rechts	Einstieg - Kratzer - Smart Repair
6	Verglasung	Frontscheibe - Steinschlag - erneuern

Beschädigung #4: Kraftstoffanlage: Tankdeckel - Kratzer - Smart Repair
