Inspection Report

Make	FORD	Gearbox	Automatic
Model	Mustang Mach-E Elektro 88kWh	Fuel type	Electric
Mileage	143,212	kW	216
VIN	WF0TK1E70NMA33325	cc	0
First registration date	9/15/2022	Customer	BMW Austria Leasing GmbH Minderwertgutachten

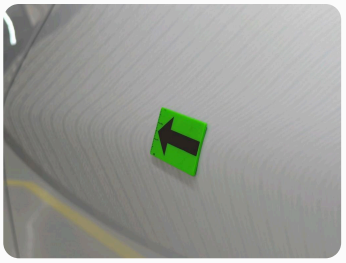
4 | Door RL

Damage type	Dent(s)
Repair mode	Paintless dent repair
Cause	Use/wear

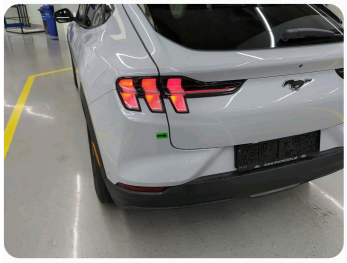
12 | Bumper trim R

Damage type	Scratch(es)
Repair mode	Touch up
Cause	Use/wear

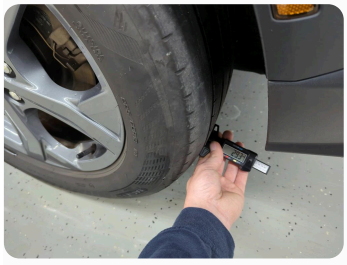
3 | Tyre RL

Damage type	Worn
Repair mode	Replace
Cause	Use/wear

Comments: Entspricht nicht den Leasingvertrag, Sommerreifen unter 3mm

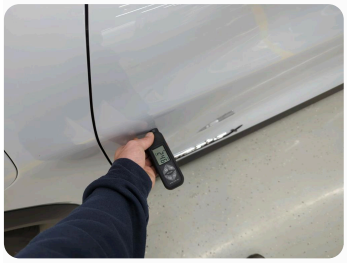
6 | Door FL

Damage type	Paint measurement
Repair mode	No repair
Cause	Use/wear

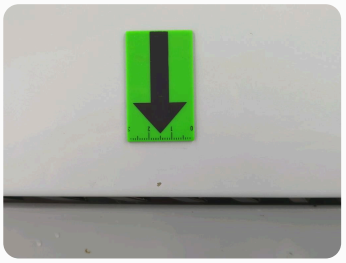
7 | Bonnet

Damage type	Stone chip(s)
Repair mode	No repair
Cause	Use/wear

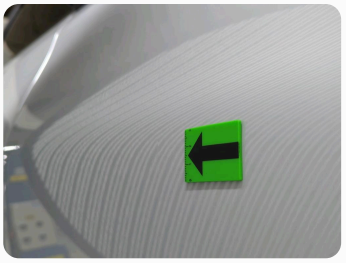
11 | Door FR

Damage type	Dent(s)
Repair mode	No repair
Cause	Use/wear
