Zustandsbericht

Kunde :	**Allane SE**		
Berichtsnummer :	**0000000936862-DE613**	**Amtl. Kennzeichen :**	**F-CC 1502**
Referenznummer:	**31232036**

Hyundai Tucson (NX)(12.2020->) Trend Plug-In Hybrid 4WD

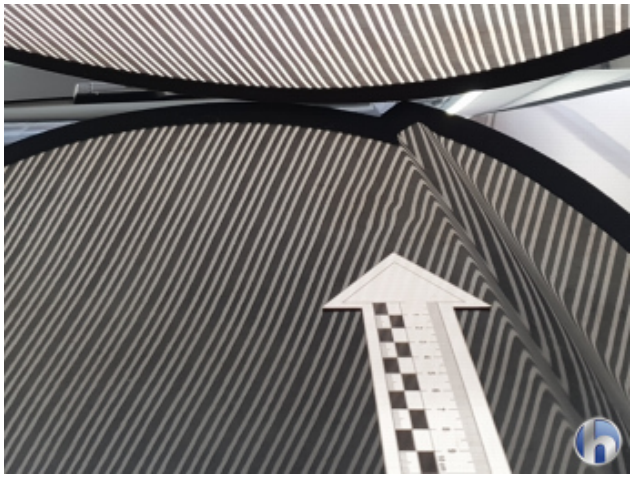
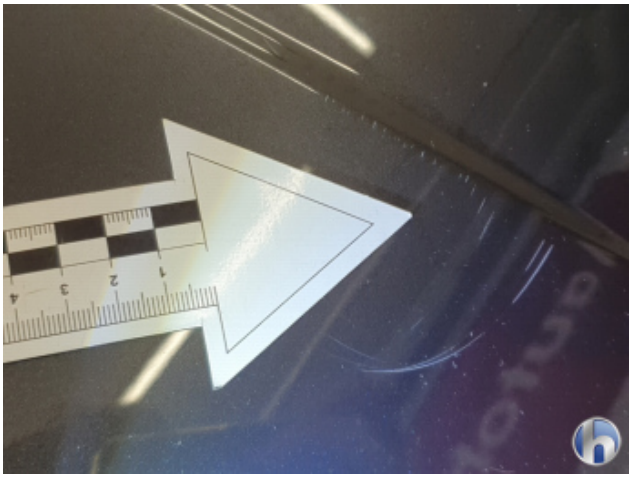
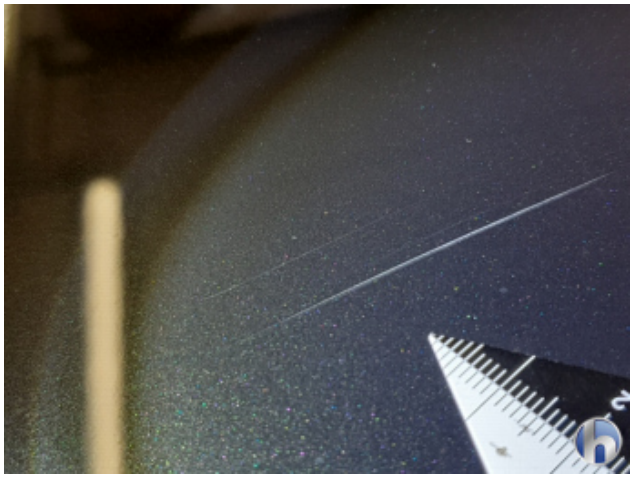
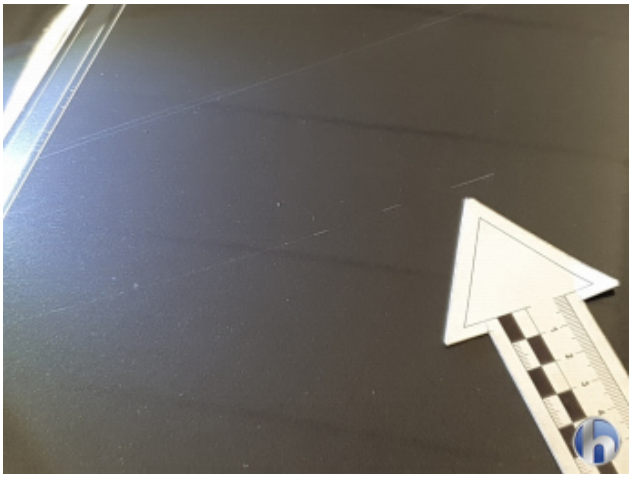
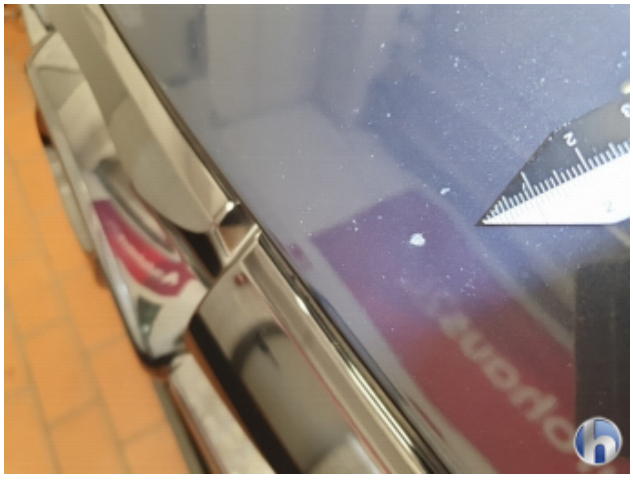
1. Motorhaube
Beschädigt - Lackieren

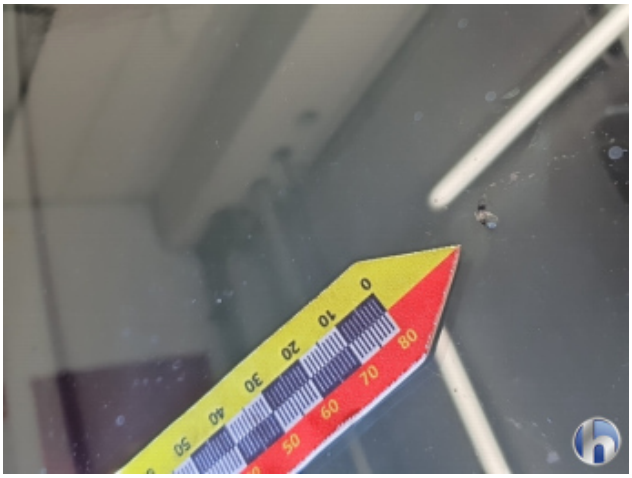
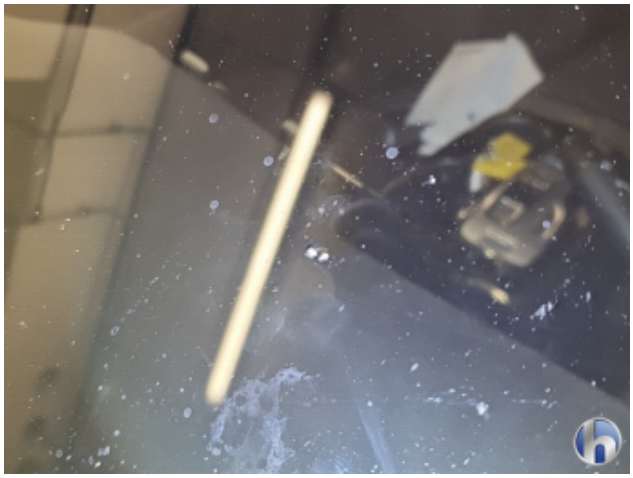
2. Windschutzscheibe
Steinschlag - Erneuern

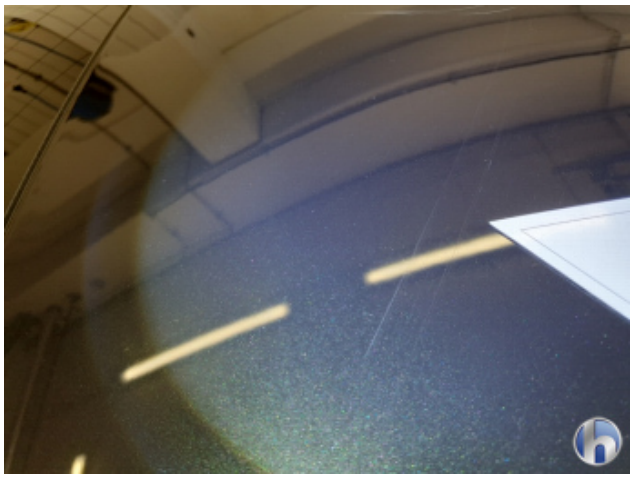
3. Seitenwand - Hinten - Rechts
1 Delle - Sanft Instandsetzen

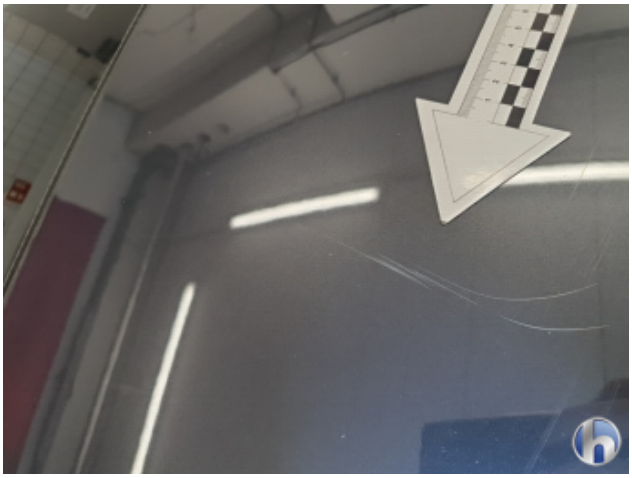
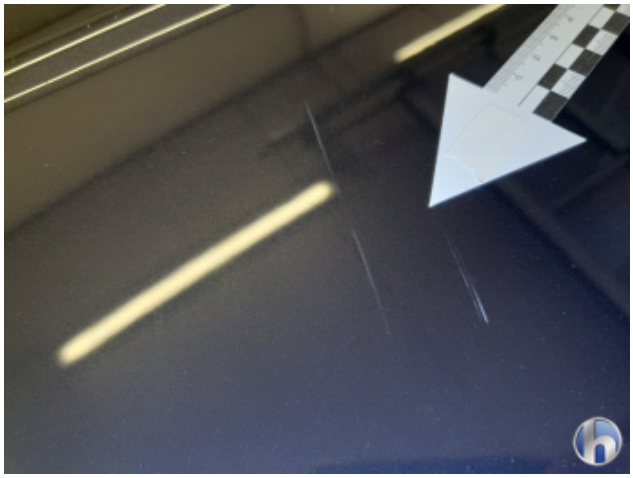
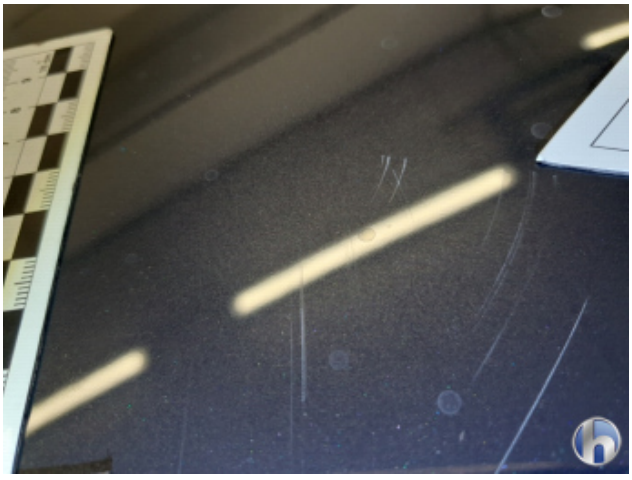
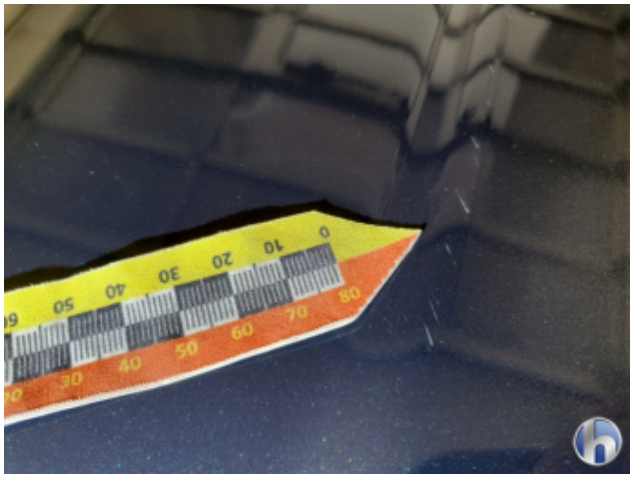
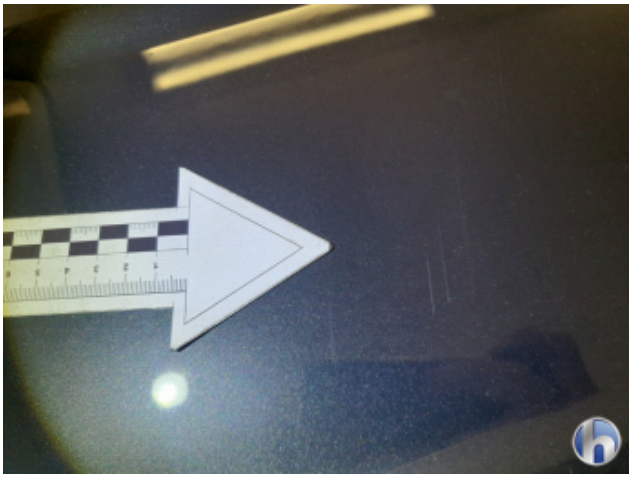
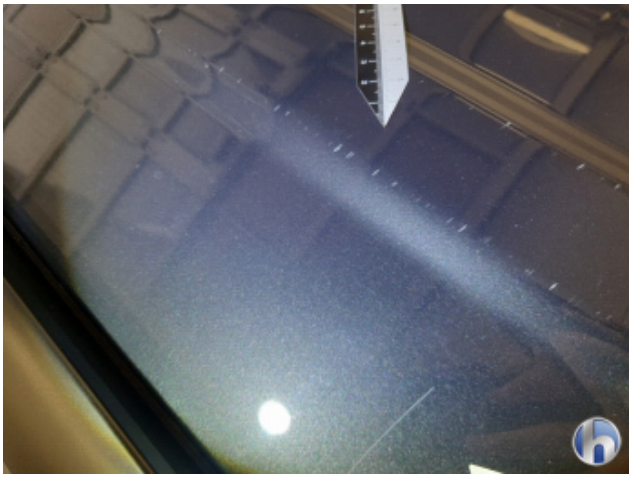
4. Dach
Kratzer - Lackieren

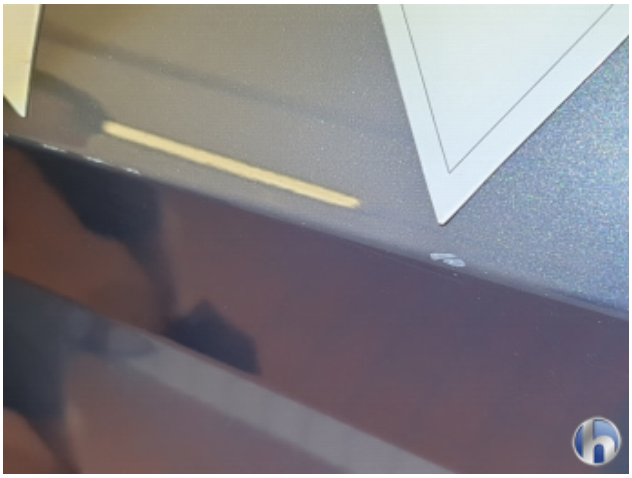
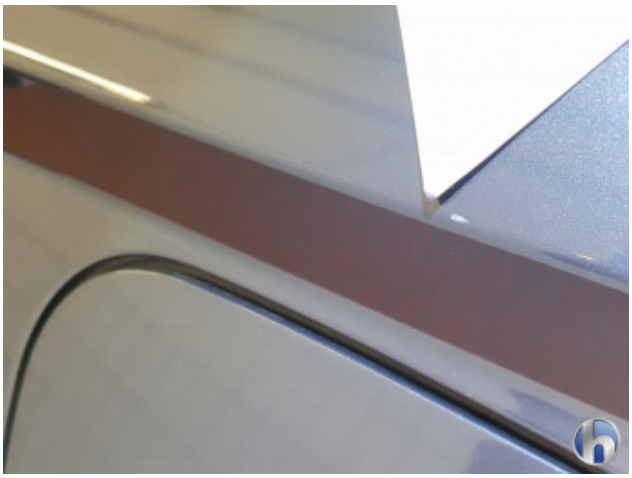
5. Tür Hinten - Links
Kratzer - Lackieren

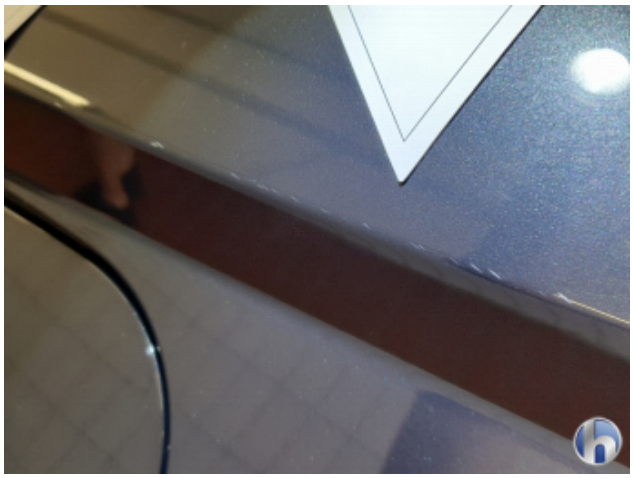
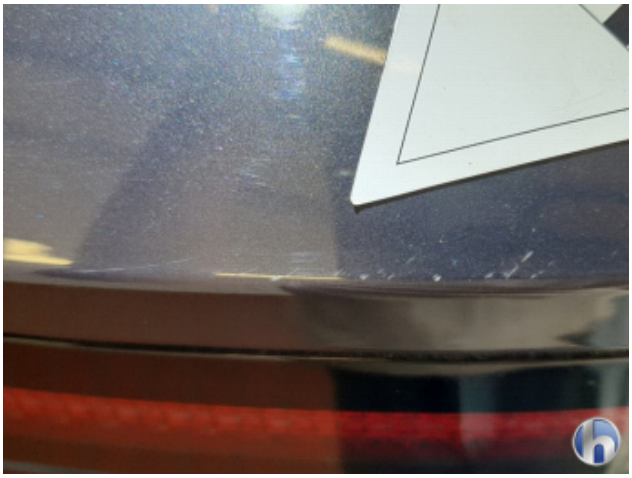
6. Seitenwand - Hinten - Links
Kratzer - Lackieren

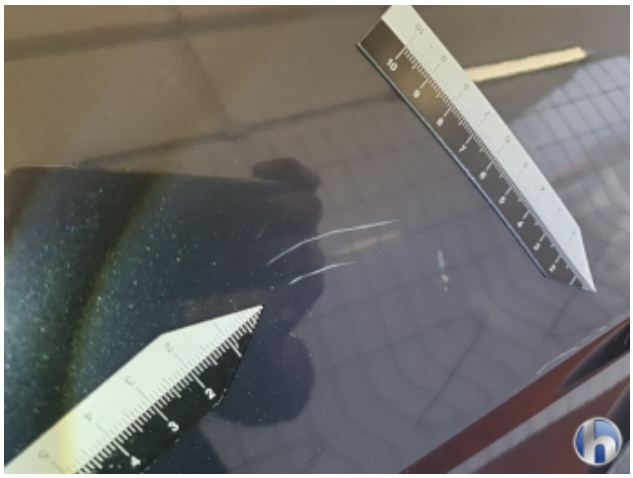
7. Dachrahmen - Links
Kratzer - Smart Repair

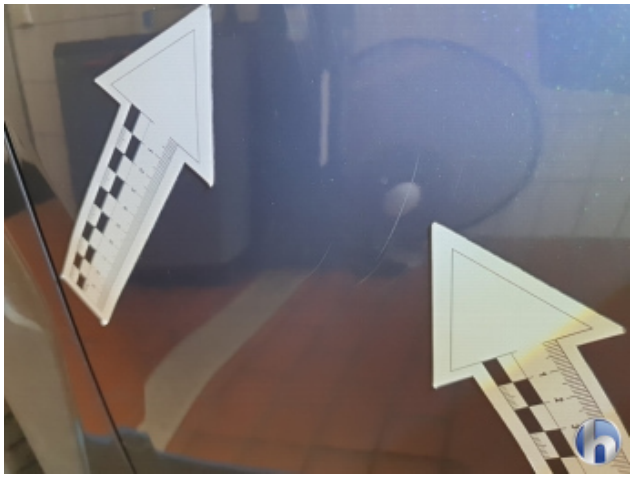
8. Tür Vorne - Links
Kratzer - Lackieren

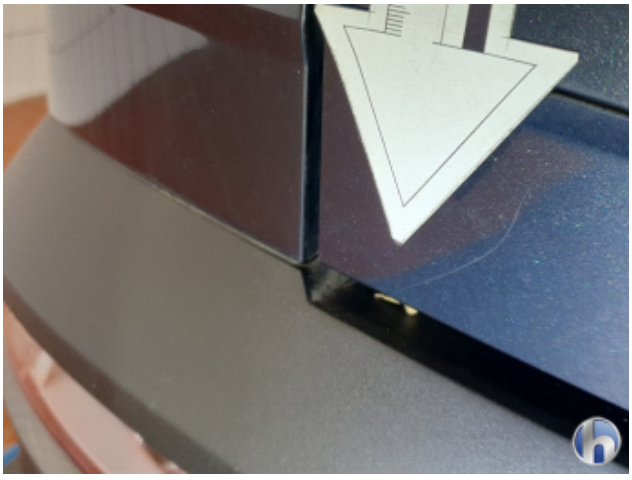
9. Tür Hinten - Rechts
Gebrauchsspuren - Ohne Reparatur

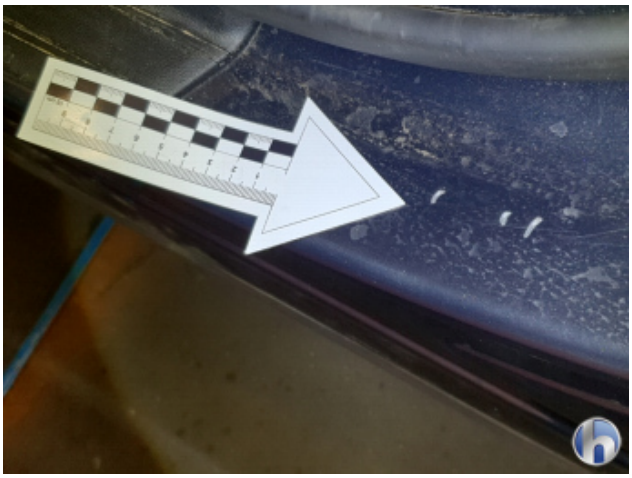
10. Heckklappe
Kratzer - Lackieren

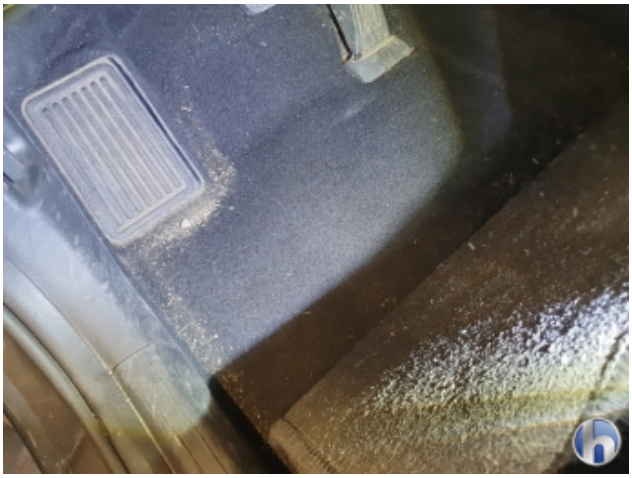
11. Türeinstieg Vorne - Links
Beschädigt - Smart Repair
