Fahrzeugzustandsbericht - Verkauf

FORD Focus

FORD Focus Turnier 1.5 EcoBlue Start-Stopp-System Aut. TITANIUM

Inspektion - ID	**11730732**	Besichtigt am	**03.11.2026 12:09:26**

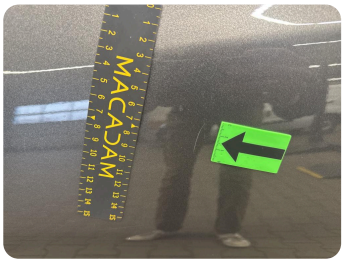
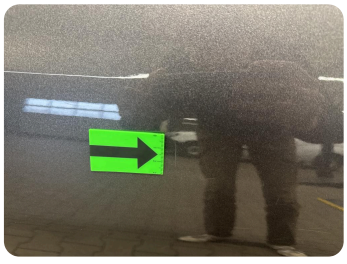
3 | Tür vorne links

Schadensart	Kratzer
Schweregrad	>4 cm - 6 cm
Reparaturmethode	Lackieren
Ursache	Bei Inspektion festgestellt

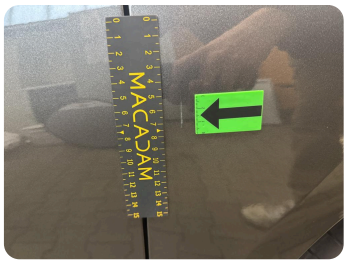
4 | Tür hinten links

Schadensart	Kratzer
Schweregrad	>3 cm - 4 cm
Reparaturmethode	Lackieren
Ursache	Bei Inspektion festgestellt
