Fahrzeugzustandsbericht - Verkauf

RENAULT Megane

RENAULT Megane Grandtour BLUE dCi 115 EDC BUSINESS EDITION

Inspektion - ID	**11642143**	Besichtigt am	**22.10.2026 10:18:54**

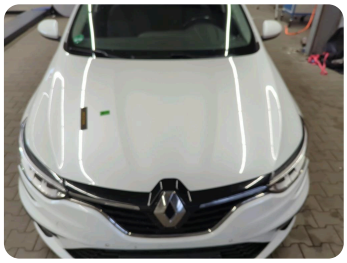
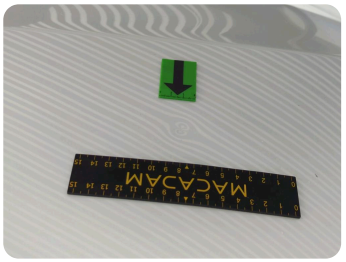
- beh. Schaden: Seite hinten links, Stoßfänger hinten

Bauteil	Schadensart	Schweregrad	Reparaturmethode
1 | HU/AU (Haupt-/Abgasuntersuchung)	Fehlt	Ersetzen	Ersetzen
2 | Motorhaube	Delle(n) und Kratzer	>4 cm - 6 cm	Instandsetzen + lackieren
3 | Stoßfänger vorne	Kratzer	>10 cm - 15 cm	Lackieren
4 | Tirefit	Fehlt	Ersetzen	Ersetzen
5 | Heckklappenverkleidung	Kratzer	Ersetzen	Ersetzen
6 | Tür hinten rechts	Deformiert	>8 cm - 10 cm	Instandsetzen + lackieren
7 | Seitenwand hinten rechts	Delle(n)	>2 cm - 3 cm	Instandsetzen + lackieren
8 | Dach	Delle(n)	>4 cm - 6 cm	Instandsetzen + lackieren
