PROTOKOLLNUMMER: 43507702

Gutachten

Betreff	Minderwertgutachten
Auftrag durch	akf servicelease GmbH Am Diek 50 42277 Wuppertal
Besichtigungsdatum / Ort	21.01.2026 / auction4you GmbH Nikolaus-Otto-Str. 30 52351 Düren
Fahrzeug-Identnummer	VSSZZZKL8SR031647

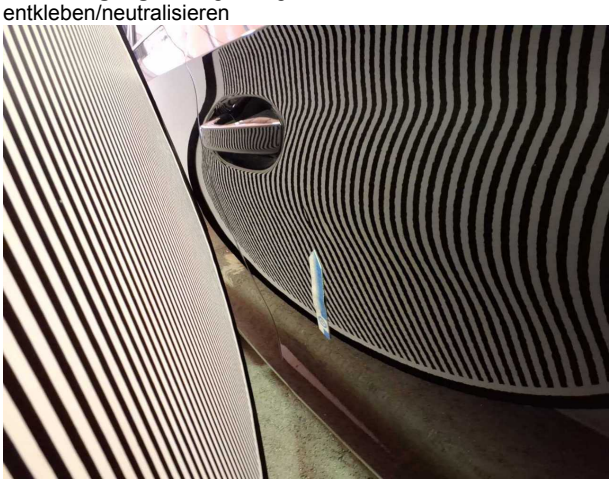
Beschädigung 1: Verglasung: Heckscheibe - beklebt/ beschriftet - entkleben/neutralisieren

Beschädigung 2: Tür vorn rechts: Tür - Delle(n) - sanft instandsetzen

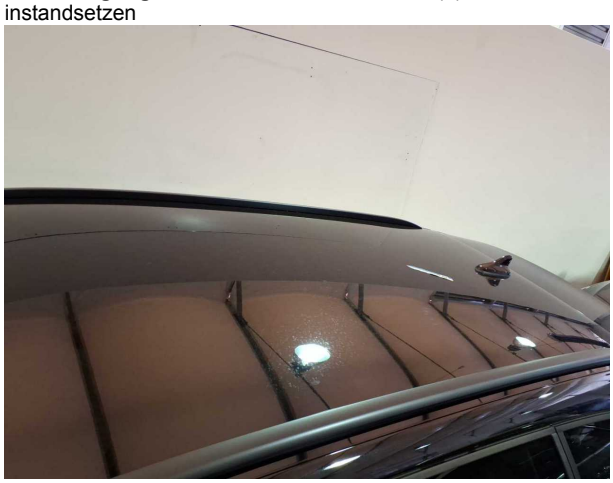
Beschädigung 3: Fahrzeugdach: Dach - Delle(n) - sanft instandsetzen

Beschädigung 4: Seitenwand links: Seitenwand (Polieren) - Kratzer - Smart Repair

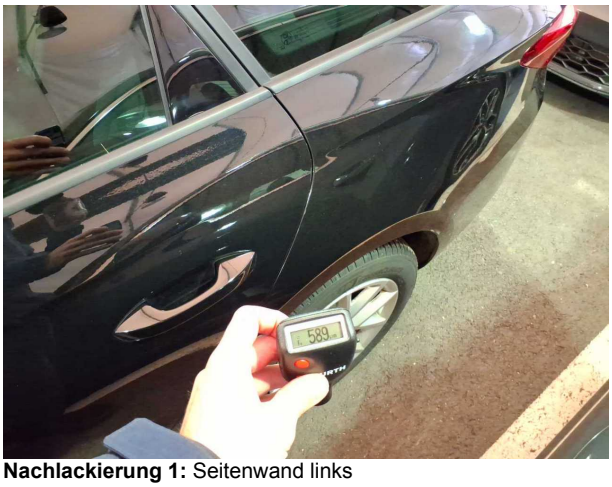
Beschädigung 6: Verglasung: Frontscheibe (Mit Rissbildung) - Steinschlag - erneuern

Beschädigung 6: Verglasung: Frontscheibe (Mit Rissbildung… Steinschlag - erneuern

Nachlackierung 1: Seitenwand links
