Wertgutachten

Protokollnummer:	48238366
Auftrags-Nr / Referenz:	
Besichtigungsdatum:	22.10.2026
Sachverständiger:	Joel Audrey Lumoneka

Hersteller / Modell	Mercedes-Benz Sprinter		
Kennzeichen	WI-MD1994	**Vehicle Identification number**	W1V3KCFZXSP713523
Erstzulassung	03.05.2024	**Laufleistung (abgelesen)**	86.931 km
HSN/TSN	2222 / BOW 42418	**Kraftstoffart**	Diesel
Fahrzeugart	Transporter	**Antriebsart**	Heckantrieb
Schadstoffklasse	EURO6	**Getriebe / Anzahl Gänge**	Automatik (Getriebe Automati…
Farbe	ARKTIKWEISS	**Besichtigungszustand**	ausreichend
Leistung	125 kW	**Nächste HU**	
Hubraum	1.950 ccm	**Zylinder**	4
Wartungsheft / Nachweis	nicht vorhanden	**Restlauf bis Service**	-3.100 Tag(e)
Letzte Wartung		**Polsterart**	Stoff
Vorschaden	Keine Feststellbar	**Polsterfarbe**	Schwarz
Nachlackierung	Keine Feststellbar	**zul. Gesamtgewicht**	3.500 kg
Dokumente	ZB I / II nicht vorhanden	**Anzahl Halter**	1
Schlüssel soll/ist	2/1	**Anzahl Sitze / Türen**	3 / 4

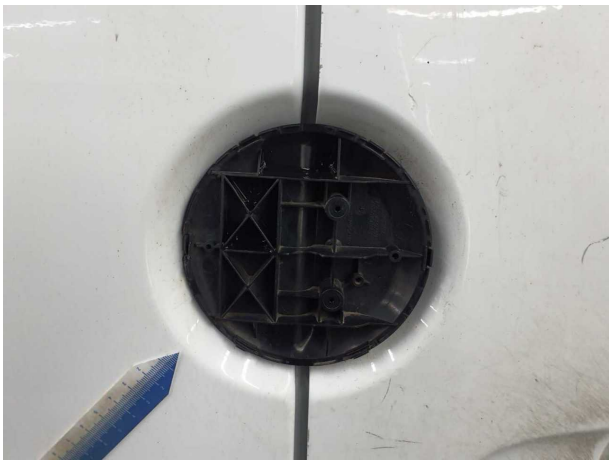
Beschädigung #1: Heckklappe/-tür: Emblem - fehlt - erneuern

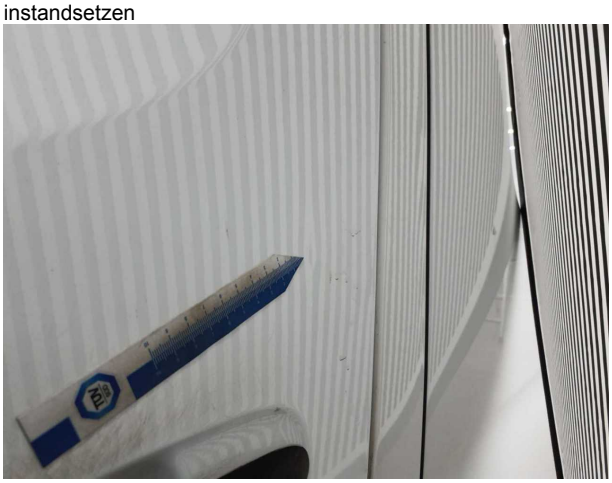
Beschädigung #5: Schiebetür rechts: Schiebetür - Delle(n) - sanft instandsetzen

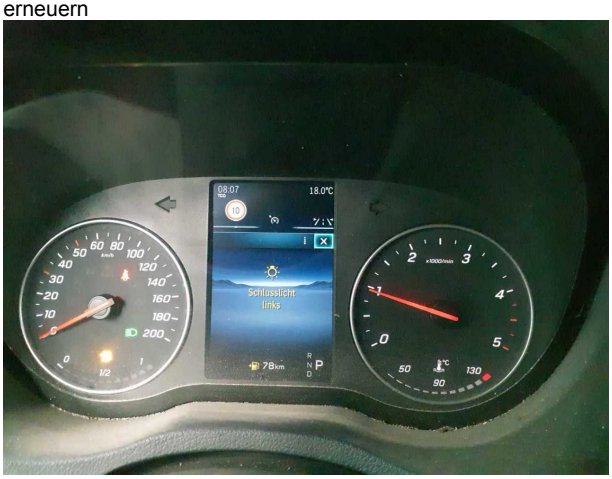
Beschädigung #8: Heckleuchte: Heckleuchte links - ohne Funkti… - erneuern

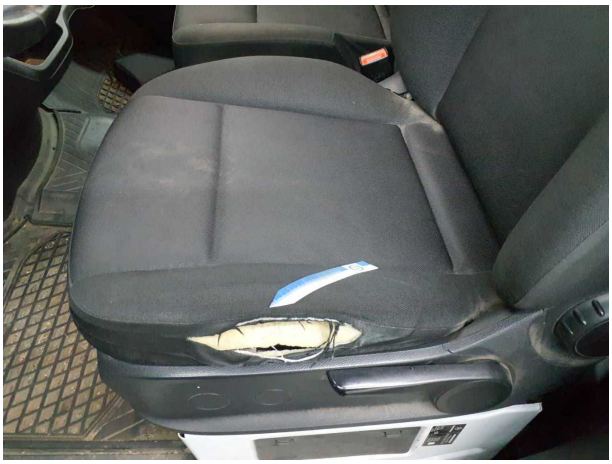
Beschädigung #11: Sitz vorn: Sitzpolster links - gebrochen / gerissen - erneuern

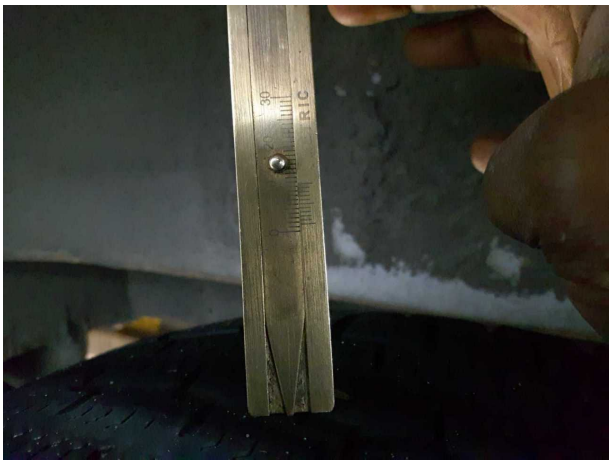
- Das Fahrzeug war zum Zeitpunkt der Besichtigung, aufgrund des unter Unfall oder wertmindernden Faktoren aufgeführten Schadenmerkmals, nicht betriebs bzw. verkehrssicher.
  Dies hat folgenden Grund: Reifen verschlissen

Beschädigung #14: Rad/Reifen: Reifen hinten - verschlissen - erneuern

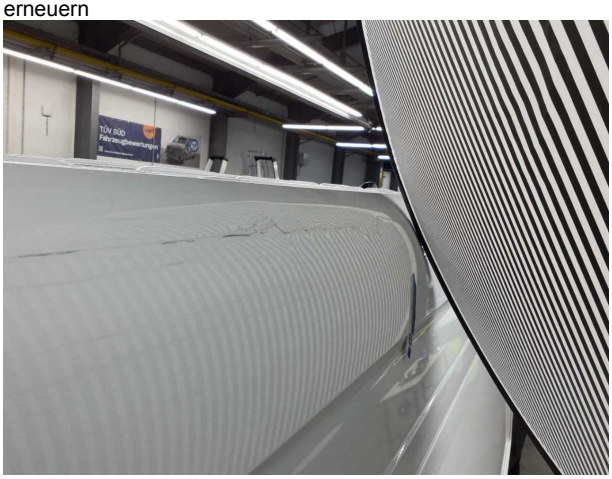
Beschädigung #16: Fahrzeugdach: Dach (Dachhaut H L) - Delle / Lackschaden - instandsetzen und lackieren

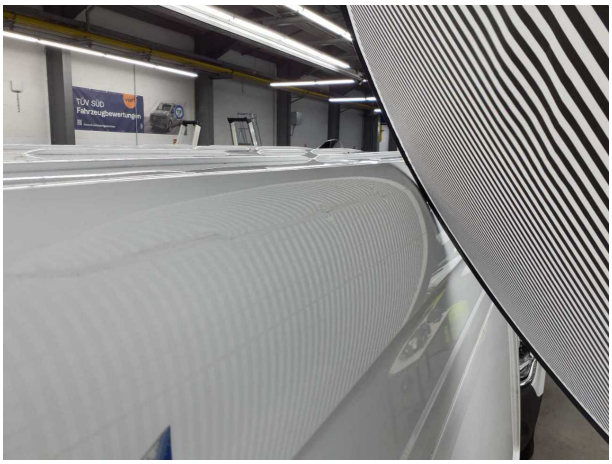
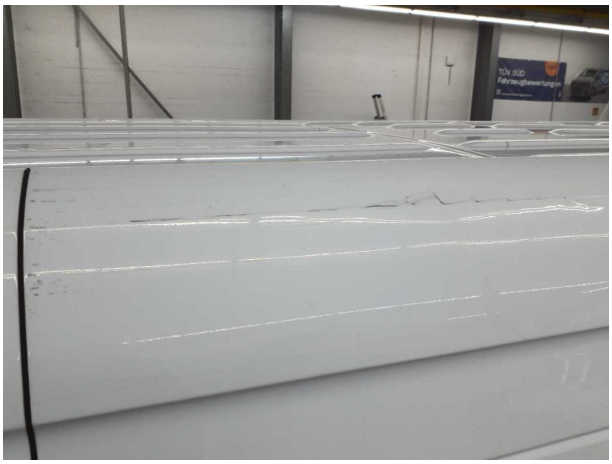
Beschädigung #16: Fahrzeugdach: Dach (Dachhaut H L) - Delle / Lackschaden - instandsetzen und lackieren

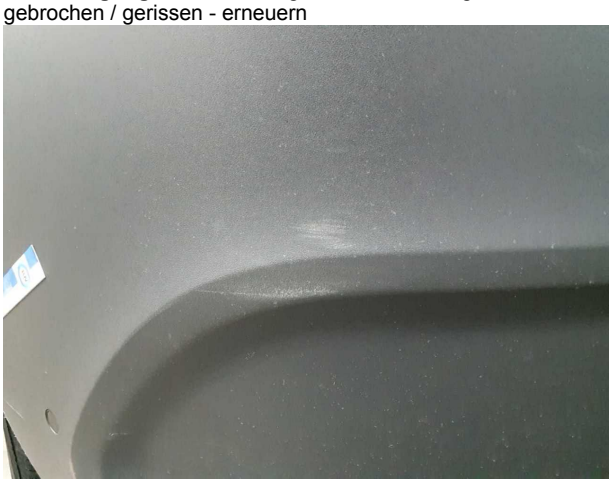
Beschädigung #18: Stossfänger vorn: Stossfänger mit Parktronic - gebrochen / gerissen - erneuern

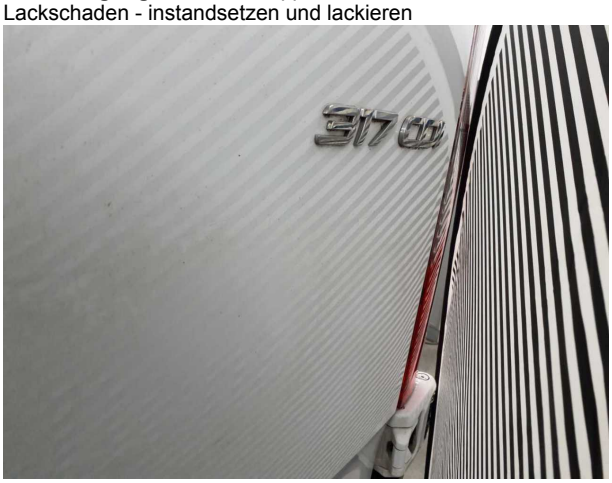
Beschädigung #19: Heckklappe/-tür: Hecktür rechts - Delle / Lackschaden - instandsetzen und lackieren

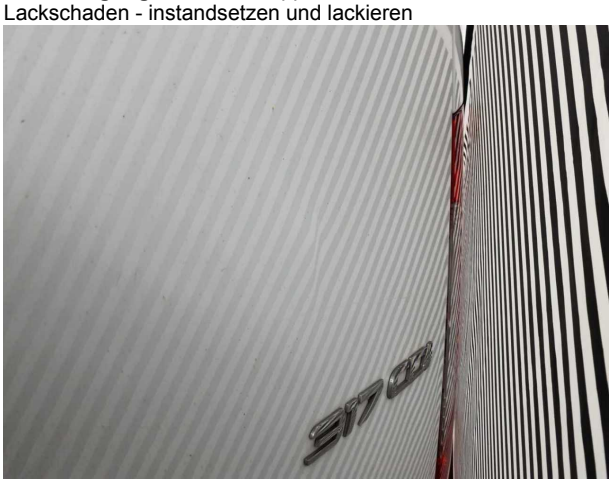
Beschädigung #19: Heckklappe/-tür: Hecktür rechts - Delle / Lackschaden - instandsetzen und lackieren
