LVV Nr	441954
Hersteller	Mercedes-Benz
Model	C-Class
Variante	AMG Line C 300 de PHEV
Listenpreis	72.490,00
VIN	W1KAH0JB0RF138313
Erstzulassungsdatum	23.10.2023
Kennzeichen	M-MN 8863E

DEKRA-Nr: 0119 / 021989 / 2026 / B090797000039 vom 25.08.2026

Zustandsbericht / Minderwertgutachten

Kennzeichen **M NN8863E** **FIN** **W1KAH0JB0RF138313**

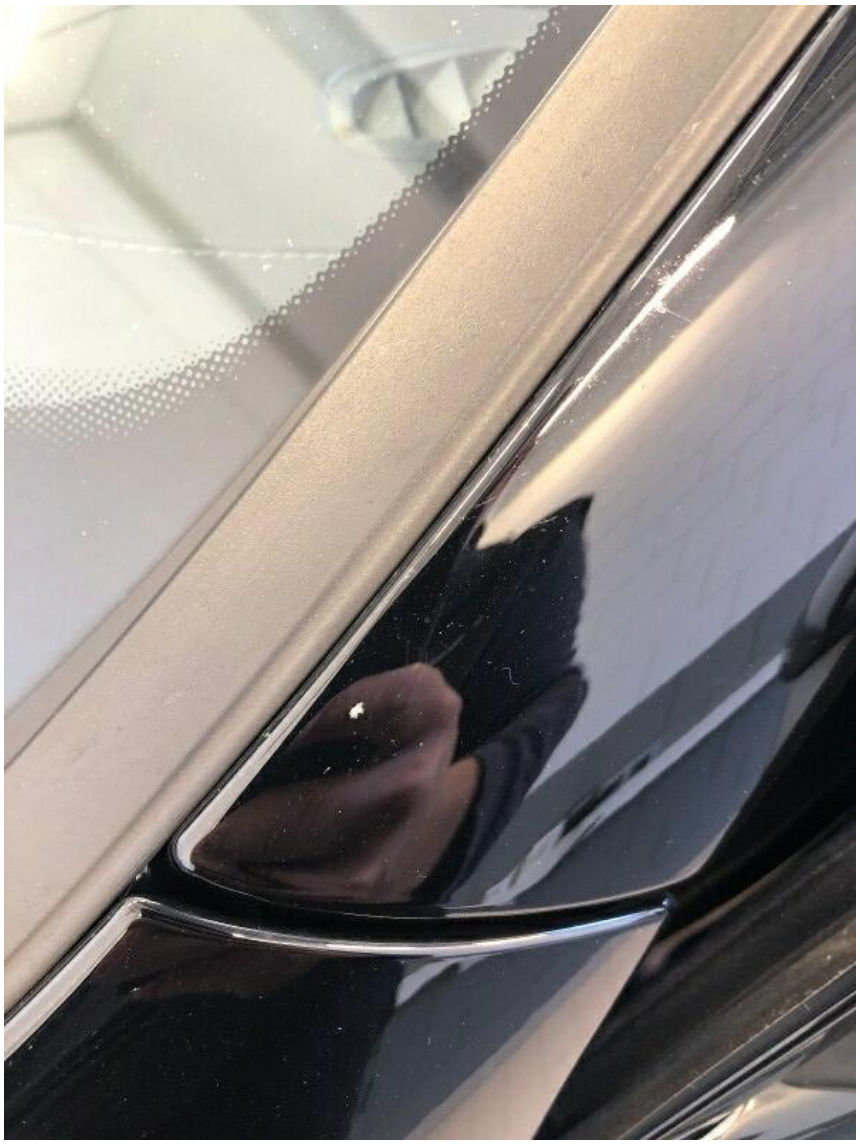
Bild 18 : Fahrzeugfront laufleistungsbedingte Steinschläge

Fahrzeugfront laufleistungsbedingte Steinschläge (Bild 17, 18, 19)
Eine Felge glanzgedreht Winterräder verschrammt (Bild 23)
Felge glanzgedreht Sommerrad HL verschrammt (Bild 43)
Tür hinten rechts Einstieg Lackierung, verschrammt, Gebrauchsspur (Bild 16)
Seitenteil hinten rechts, eingedellt,

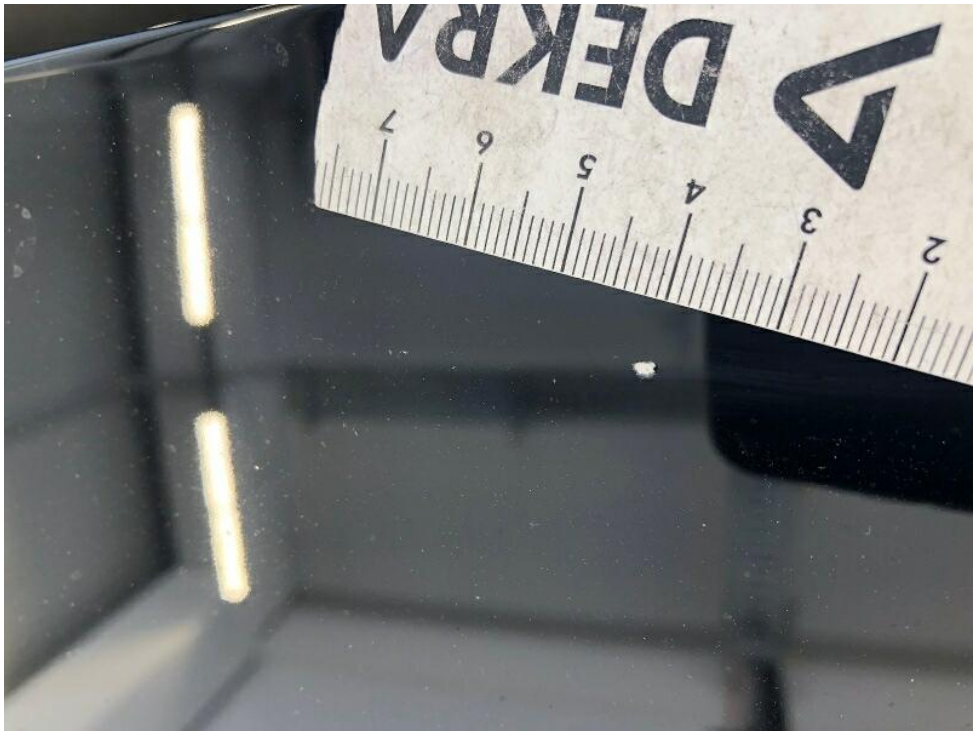
Bild 19 : Fahrzeugfront laufleistungsbedingte Steinschläge

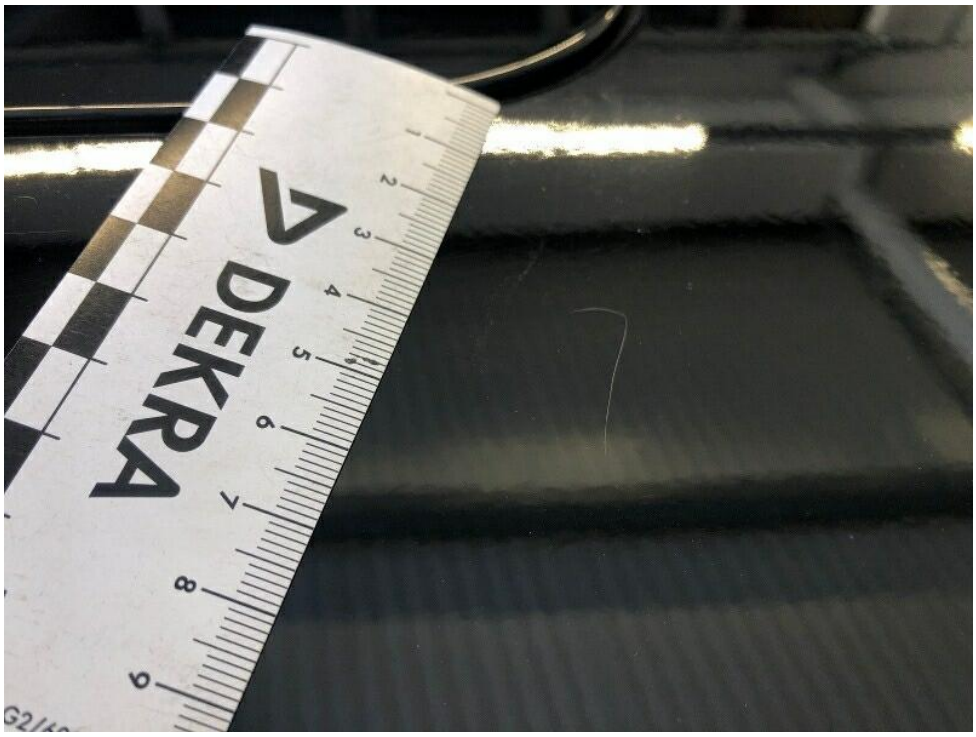
Bild 34 : Seitenteil hinten rechts Lackierung, verschrammt, Gebrauchsspur

Gebrauchsspur (Bild 33)
Seitenteil hinten rechts Lackierung, verschrammt, Gebrauchsspur (Bild 34, 35)
Seitenschweller links Schwellerleiste Lackierung, verschrammt, Gebrauchsspur (Bild 41)
Tür vorne rechts Lackierung, Steinschlag, Gebrauchsspur (Bild 32)
Tür vorne links Türkante, verschrammt, Gebrauchsspur (Bild 40)
