DEKRA-Nr: 0486 / 0100059685 / 2026 / B079714000224 vom 04.09.2026

Zustandsbericht / Minderwertgutachten

Kennzeichen **M TV226E** **FIN** **XP7YGCEK9PB190840**

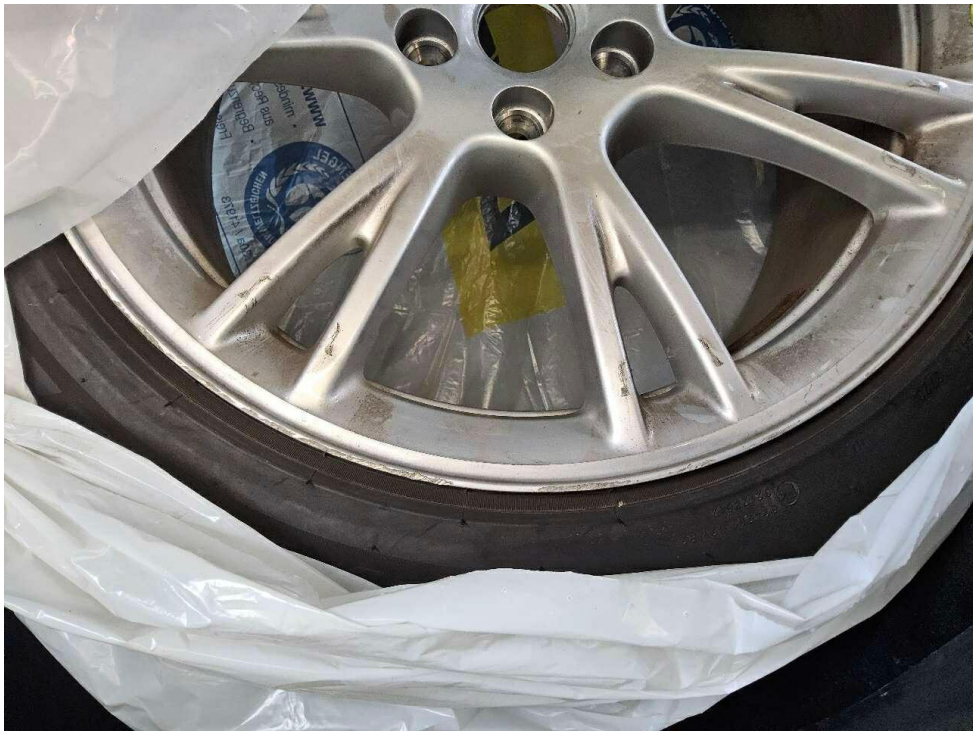
2. Aufbereitung Hundehaare, reinigen (Bild 9)	252,10	300	voll	-252,10	-300,00
3. Tür hinten links verschrammt und verformt, instandsetzen (Bild 17)	642,00	764	voll	-642,02	-764,00

4. Felge vorn links verschrammt, erneuern (Bild 11)	761,00	906	anteilig	-461,61	-549,31
5. Felge hinten links verschrammt, erneuern (Bild 12)	761,34	906	anteilig	-461,61	-549,31

Bild 9 : Aufbereitung Hundehaare

Bild 10 : Tür hinten links verschrammt

Bild 11 : Felge vorn links verschrammt

Bild 12 : Felge hinten links verschrammt

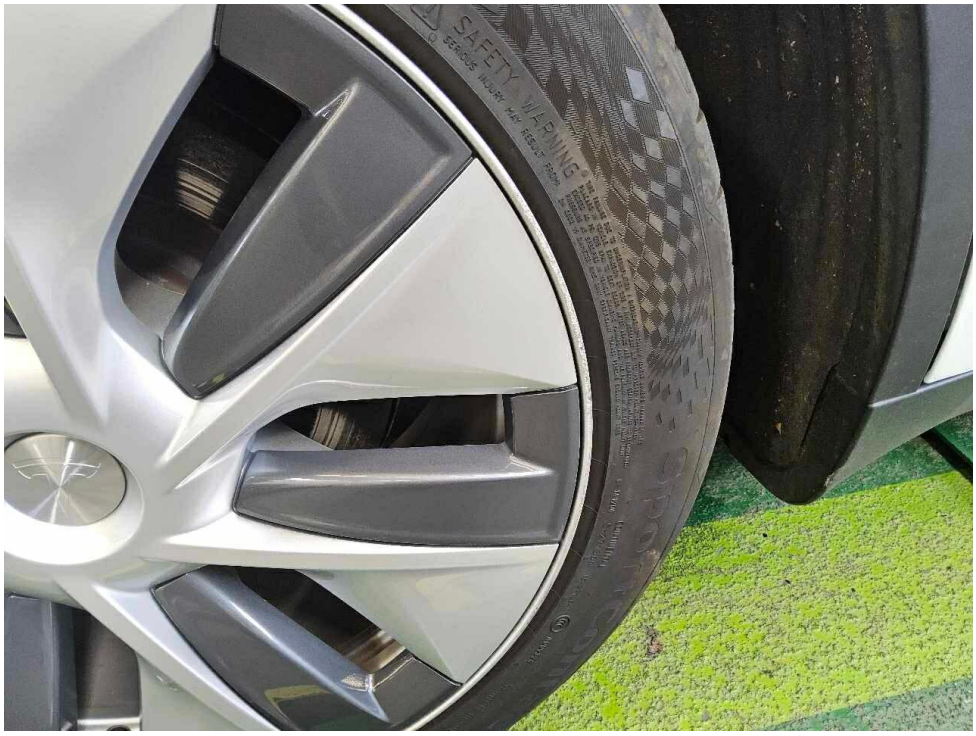
6. Felge hinten rechts verschrammt, erneuern (Bild 13)	761,34	906	anteilig	-461,61	-549,31
7. Felge und Reifen vorn rechts verschrammt, erneuern	887,39	1.056	anteilig	-538,03	-640,25

8. Seitenwand hinten rechts verschürft und eingedellt, instandsetzen (Bild 15)	630,25	750	voll	-630,25	-750,00
9. Stoßfänger hinten rechts verschrammt, instandsetzen (Bild 16)	567,00	675	voll	-567,23	-675,00

Bild 13 : Felge hinten rechts verschrammt

Bild 14 : Felge vorn rechts verschrammt

Bild 15 : Seitenwand hinten rechts verschürft und eingedellt

Bild 16 : Stoßfänger hinten rechts verschrammt

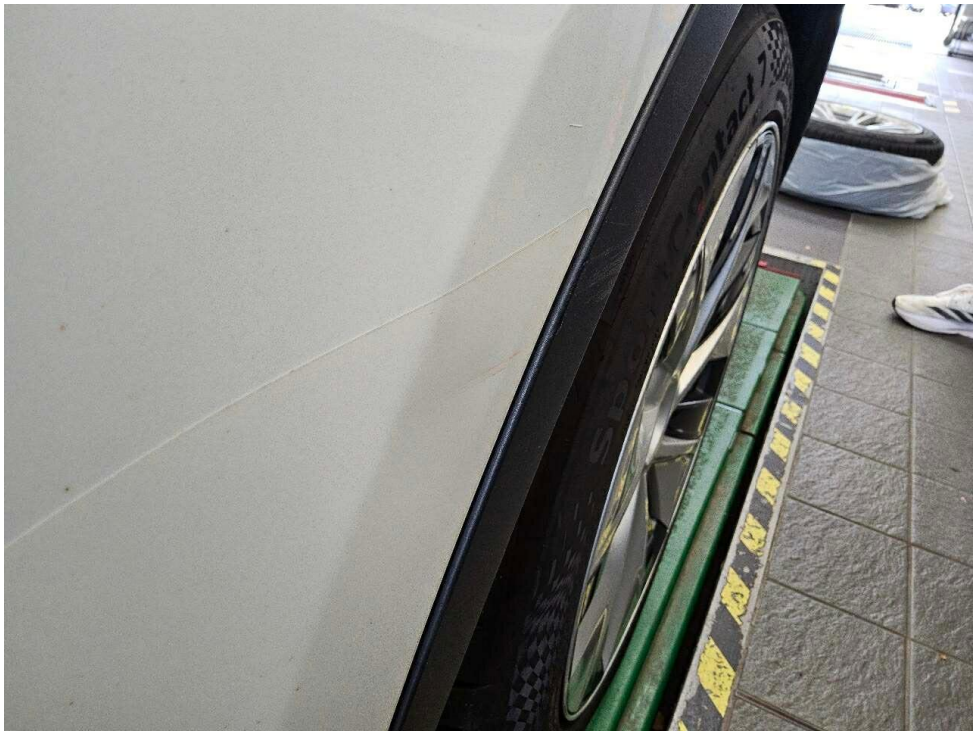
10. Kotflügel vorn links verschrammt, lackieren mit Lackaufbau (Bild 18)	432,77	515	voll	-432,77	-515,00
11. Stoßfänger vorn rechts verschrammt, lackieren mit Lackaufbau (Bild 19)	596,00	710	voll	-596,64	-710,00

12. Steinschlag Frontscheibe, erneuern (Bild 20)	1.505,00	1.791	anteilig	-912,50	-1.085,88
Gesamt	**9.056,69**	**10.779**		**-6.720,61**	**-7.997,51**

Bild 17 : Tür hinten links verschrammt und verformt

Bild 18 : Kotflügel vorn links verschrammt

Bild 19 : Stoßfänger vorn rechts verschrammt

Bild 20 : Steinschlag Frontscheibe
