BMW 1 LIMOUSINE (F70)(07.2024->) 120 MILD-HYBRID 125 KW (MOTOR 1,5 LTR. - 115 KW) 5-TÜRIG

VIN: WBA81GE0207S88660

Bewertungsdetails

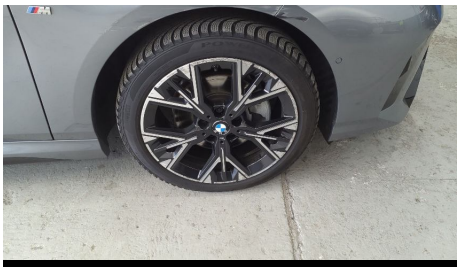
008	Schriftzug Kotflügel / Vorne Rechts	Delle	Ersetzen

Schriftzug Kotflügel / Vorne Rechts / Delle

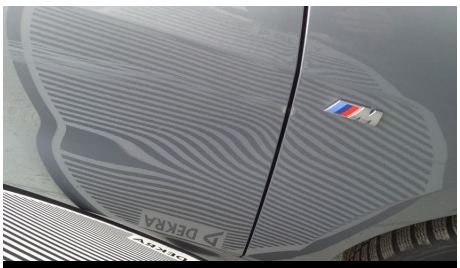
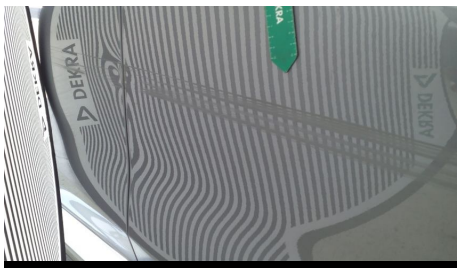
010	Tür / Vorne Rechts	Delle	Reparieren

Tür / Vorne Rechts / Delle

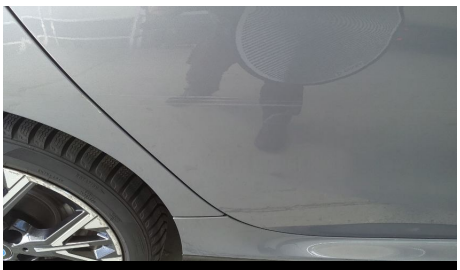
012	Tür / Hinten Rechts	Delle	Reparieren

Tür / Hinten Rechts / Delle

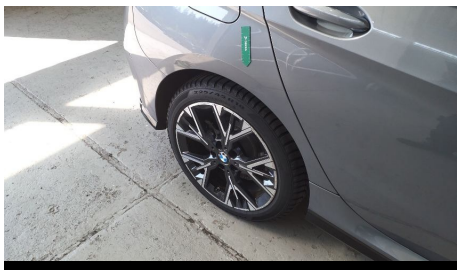
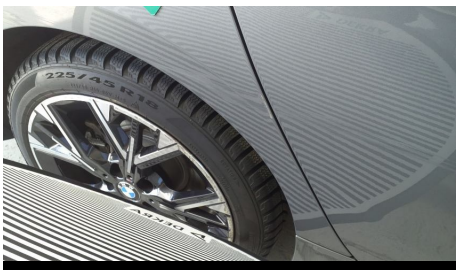
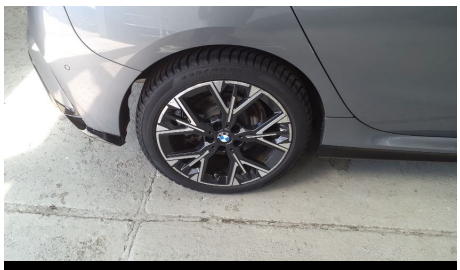
013	Kotflügel / Hinten Rechts	Delle	Reparieren

Kotflügel / Hinten Rechts / Delle
