ACTA DE DEVOLUCIÓN

Marca / Modelo: Peugeot 3008 Cliente: Angel Luis Casado Hernandez

Matrícula: 0616MLY Bastidor: P.S.1.4.0.8.8.2. Concesión: Stellantis & you

INFORME Nº.- T0497850
CONTRATO Nº.- 9915434361

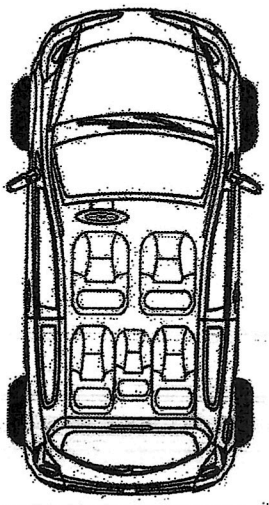
PIEZA	DAÑO
PARAGOLPES DELANTERO	A
ZONA FRONTAL	
CAPÓ DELANTERO	G (Golpeado)
PARABRISAS	
FARO IZQUIERDO	
ALETA DELANTERA IZQ.	
RETROVISOR IZQ.	
PUERTA DELANTERA IZQ.	G+A
BAJO CARROCERIA IZQ.	
PUERTA TRASERA IZQ.	G+A
ALETA TRASERA IZQ.	
PILOTO TRASERO IZQUIERDO	
PARAGOLPES TRASERO	A+G
ZONA TRASERA	
CAPÓ TR / PORTÓN / PTAS. CARGA	G+A
TECHO	G (Granizo)
PILOTO TRASERO DERECHO	
ALETA TRASERA DER.	G+A
PUERTA TRASERA DER.	G+A
BAJO CARROCERIA DER.	
PUERTA DELANTERA DER.	G+A
RETROVISOR DER.	
ALETA DELANTERA DER.	G+A Molduras
FARO DERECHO
