LVV Nr	468412
Hersteller	Mercedes-Benz
Model	C-Class
Variante	Avantgarde Line C 200 D MHEV
Listenpreis	48.945,00
VIN	W1KAH0DB6SF197478
Erstzulassungsdatum	1.4.2025
Kennzeichen	K CC1298

DEKRA-Nr: 0295 / 049685 / 2026 / B083999000158 vom 31.08.2026

Zustandsbericht / Minderwertgutachten

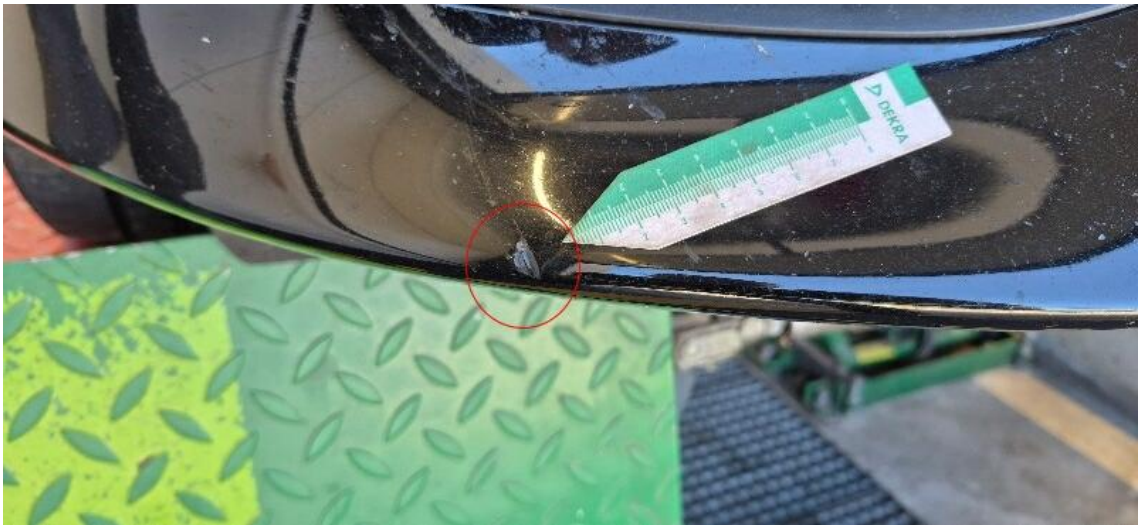
Bild 15 : Stoßfänger vorne, verschrammt, lackieren mit Lackaufbau

1. Winterradsatz 1x Leichtmetallfelge verschrammt, lackieren mit Lackaufbau (Bild 33, 34)
2. Innenraum Verkleidung Einstieg hinten rechts Kratzer, smart repair (Bild 35)
3. Tür vorn rechts Aussenspiegel verschrammt (Zusatzblinkleuchte erneuern und Spiegelkappe lackieren), teilweise erneuern (Bild 36)
4. Heckklappe Lackierung unterhalb, Steinschlag, smart repair (Bild 31, 32)
5. Seitenteil hinten links Lackierung, zerkratzt, lackieren mit Lackaufbau (Bild 27, 28, 29)
6. Tür hinten links, eingedellt, drücken (Bild 23, 24)
7. Stoßfänger vorne, verschrammt, lackieren mit Lackaufbau (Bild 14, 15, 16, 17, 18, 19)

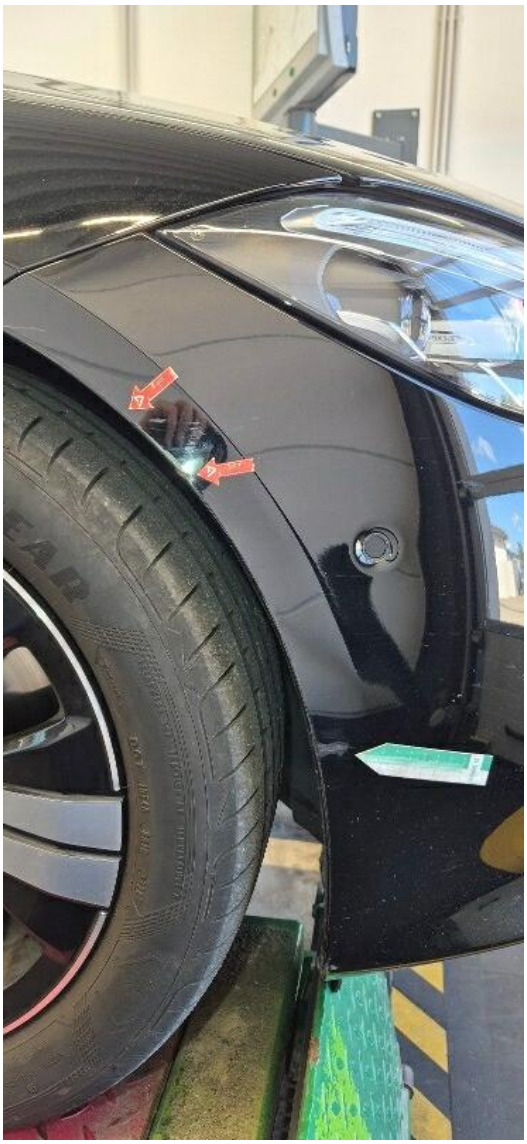
Bild 17 : Stoßfänger vorne, verschrammt, lackieren mit Lackaufbau

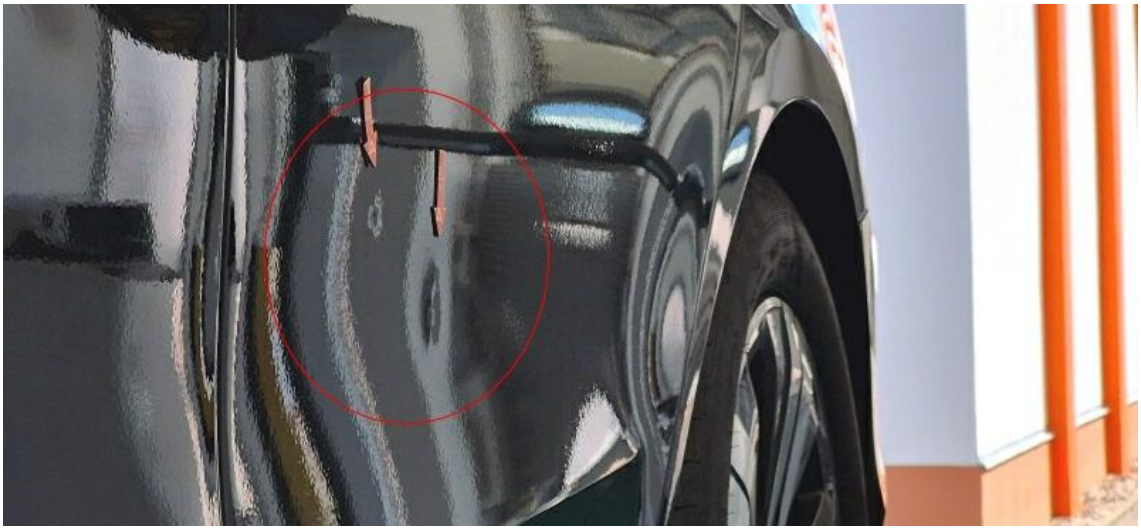
Bild 23 : Tür hinten links, eingedellt, drücken

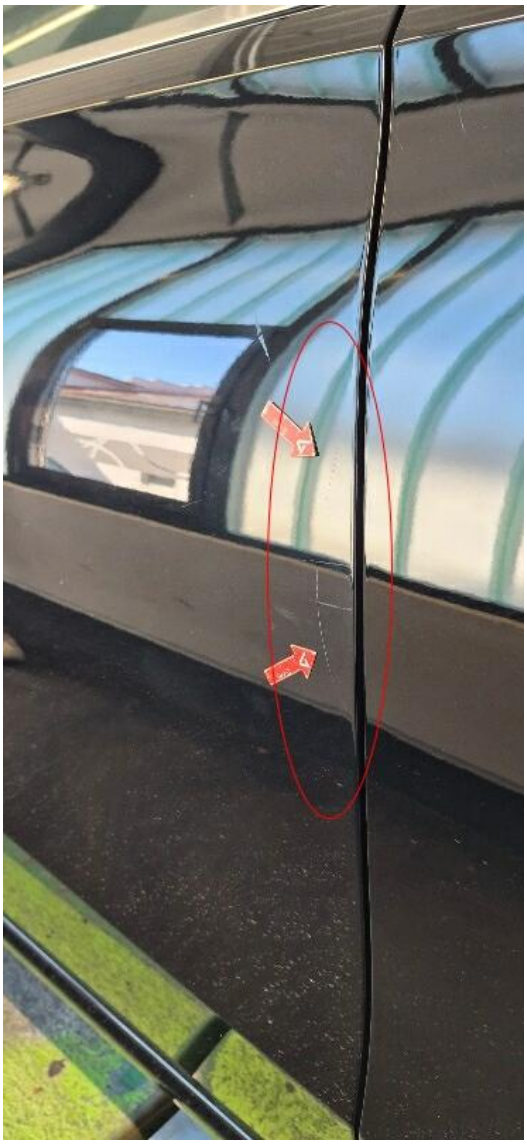
Bild 24 : Tür hinten links, eingedellt, drücken

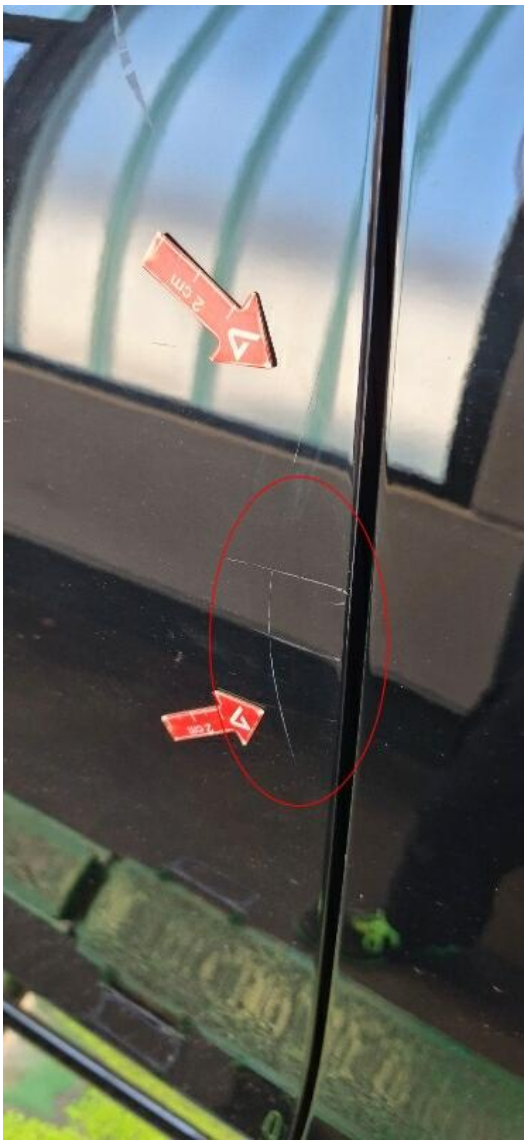
Bild 25 : Tür hinten rechts Lackierung, zerkratzt, polieren

Frontscheibe Steinschlag mit oberflächlicher Ausplatzung (Bild 37, 38)
Seitenteil hinten links Kniestück zerkratzt (Bild 39)
Seitenteil hinten rechts Lackierung, zerkratzt, polieren (Bild 30)
Tür hinten rechts Lackierung, zerkratzt, polieren (Bild 25, 26)
Motorhaube Lackierung, Steinschlag, Gebrauchsspur (Bild 20, 21, 22)

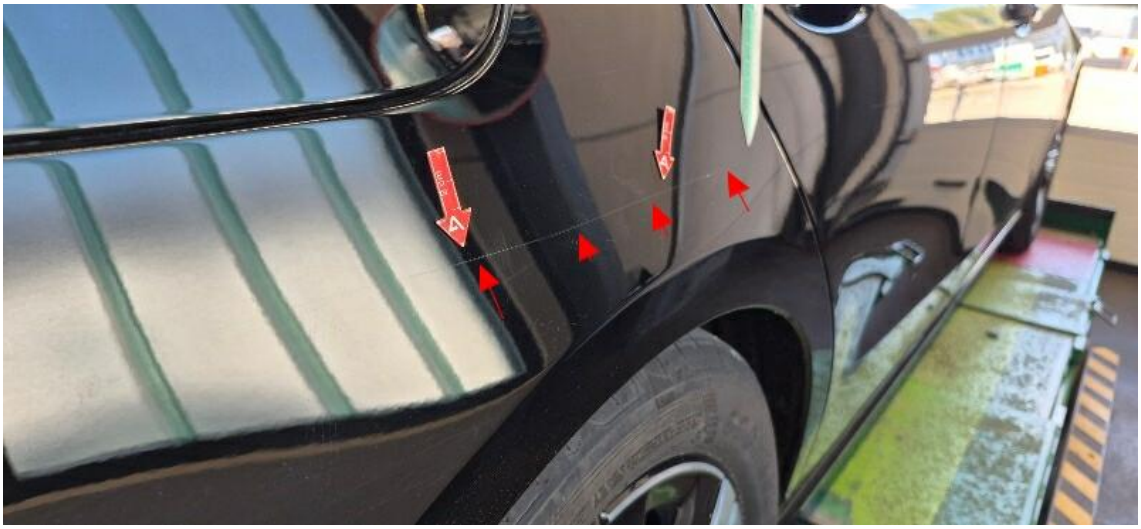
Bild 29 : Seitenteil hinten links Lackierung, zerkratzt, lackieren mit Lackaufbau

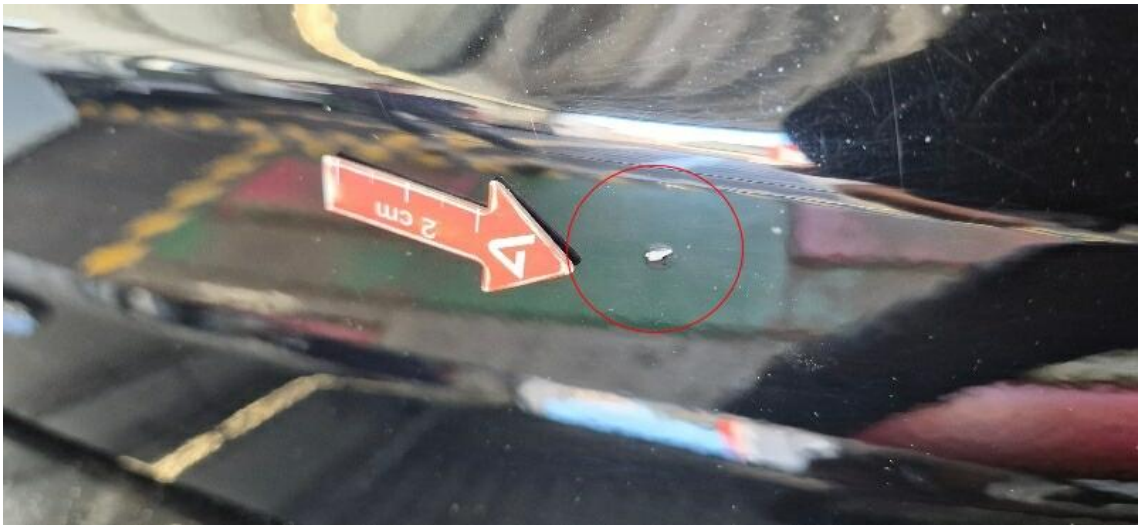
Bild 31 : Heckklappe Lackierung unterhalb, Steinschlag, smart repair

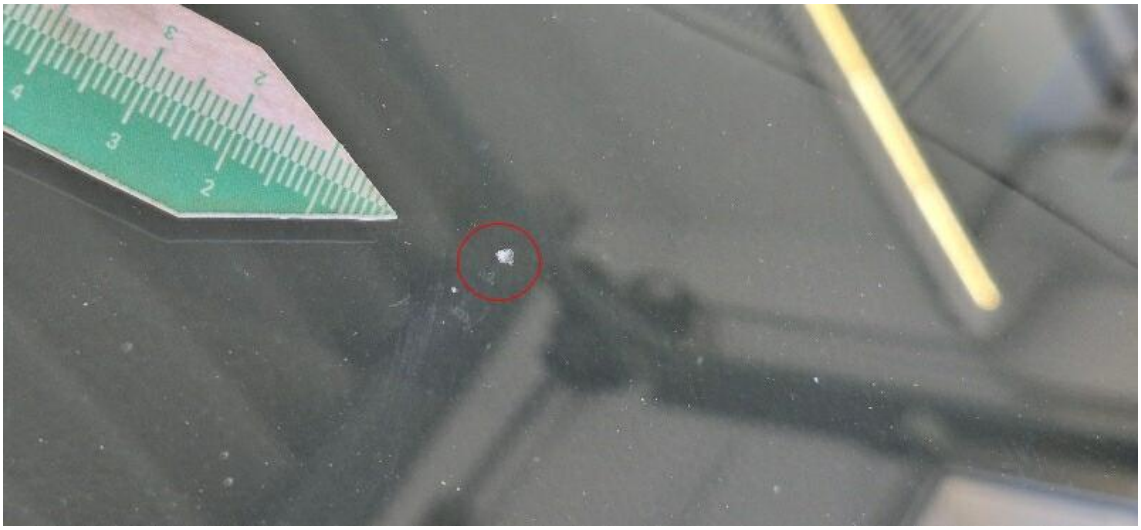
Bild 37 : Frontscheibe Steinschlag mit oberflächlicher Ausplatzung
