# Informe de tasación

## RENAULT Captur

| VIN | VF1RJB00674696526 |

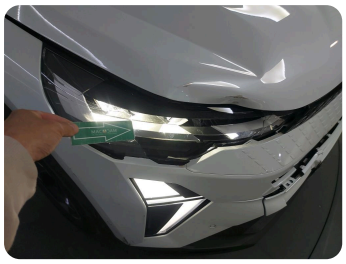
### 3 | Paragolpes Delantero

| Tipo | **Golpe(s) y arañazo(s)** |

**Comentarios:** Posibles daños ocultos

### 4 | Faro Del Dr

| Tipo | **Roto** |

| Modo de reparación | **Reemplazar Y Pintar** |

| Modo de reparación | **Reemplazar** |

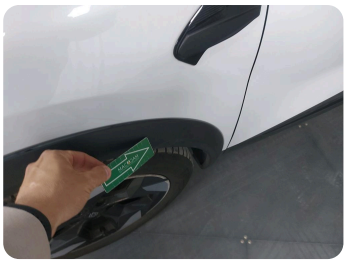
### 5 | Capó

| Tipo | **Deformado / Forzados** |

### 6 | Espoiler Delantero

| Tipo | **Golpe(s) y arañazo(s)** |

### 7 | Moldura Aleta DEL IZ

| Tipo | Golpe(s) y arañazo(s) |

### 8 | Rincón parachoques Tras IZ

| Tipo | Agujero |

### 9 | Rincón parachoques Tras DR

| Tipo | Rayado |

| Modo de reparación | **Reemplazar Y Pintar** |

| Modo de reparación | **Pintar** |

| Modo de reparación | Pintar |

| Modo de reparación | Reparar + Pintar |

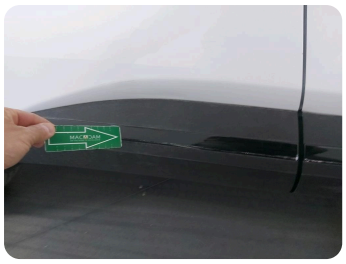
### 10 | Paragolpes Tras

| Tipo | Golpe(s) y arañazo(s) |

### 11 | Embellecedor Aleta Tras DR

| Tipo | Deformado / Forzados |

### 12 | Embell Puerta Tras DR

### 13 | Embell Puerta DEL DR

### 14 | Moldura Aleta DEL DR

| Tipo | Rayado |

### 15 | Llanta alu Del Dr pulido

### 16 | Llanta alu Tras Dr pulido

### 17 | Llanta alu Del Iz pulido

| Modo de reparación | Reparar + Pintar |

| Modo de reparación | Reemplazar |

| Modo de reparación | Reparación Pequeños Daños |

| Modo de reparación | Pintar |

| Modo de reparación | Precio Cerrado |
