DEKRA-Nr: 0357 / 034736 / 2026 / B085565002677 vom 02.11.2026

Vermarktungsbericht

Auftraggeber	ALD AutoLeasing D GmbH Flotte, Nedderfeld 95, 22529 Hamburg
Besichtigung	02.11.2026

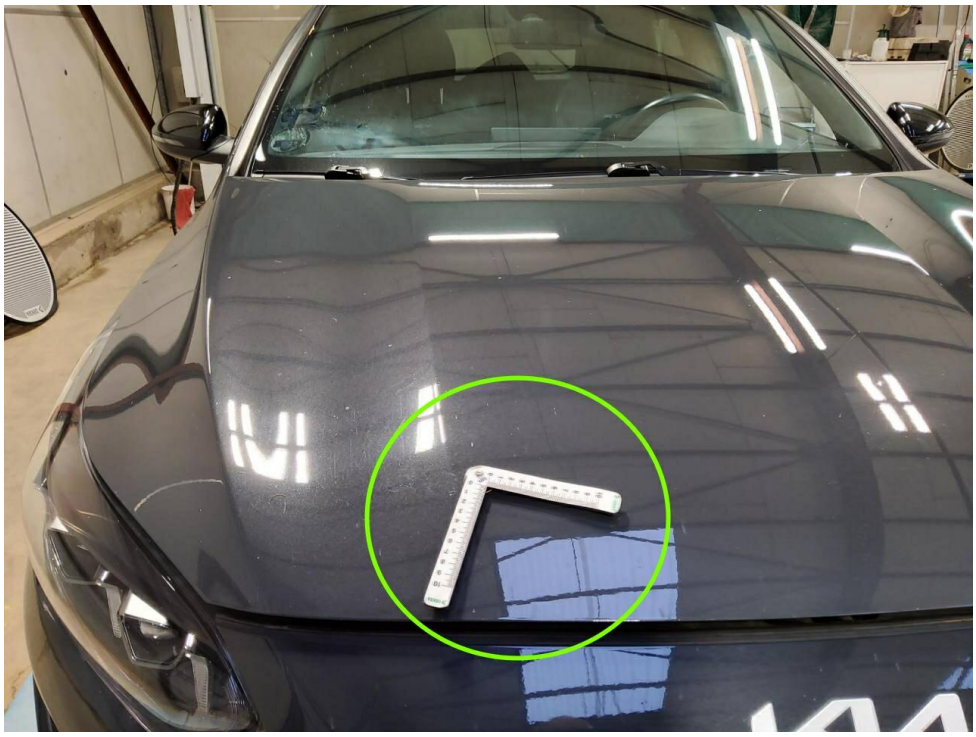
1. Minderwert für Entfall der uneingeschränkten Herstellergarantie, (Bild 14)
2. Felge vorne rechts Kratzer, smart repair (Bild 15, 16)
3. Seitenteil rechts Kratzer, smart repair (Bild 17, 18)
4. Motorhaube, Steinschlag >6St. /dm ², lackieren mit Lackaufbau (Bild 8, 9)
5. Stoßfänger vorne, Steinschlag >6St. /dm ², lackieren mit Lackaufbau (Bild 10, 11)
6. Lackvorbereitung

Bild 8 : Motorhaube, Steinschlag >6St. /dm ², lackieren mit Lackaufbau

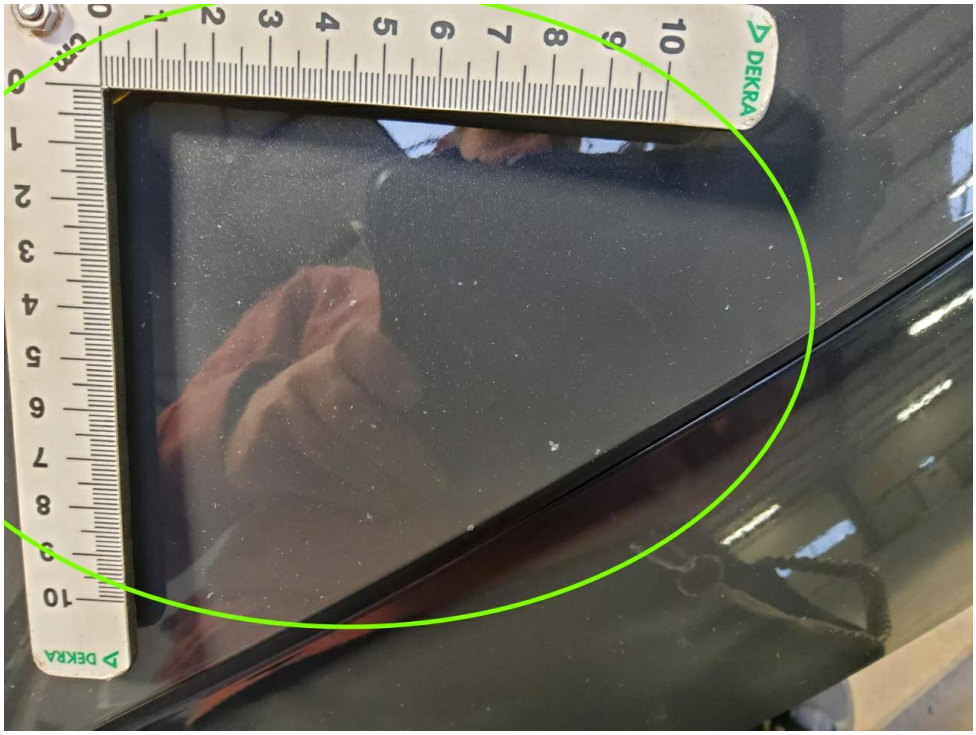
Bild 9 : Motorhaube, Steinschlag >6St. /dm ², lackieren mit Lackaufbau

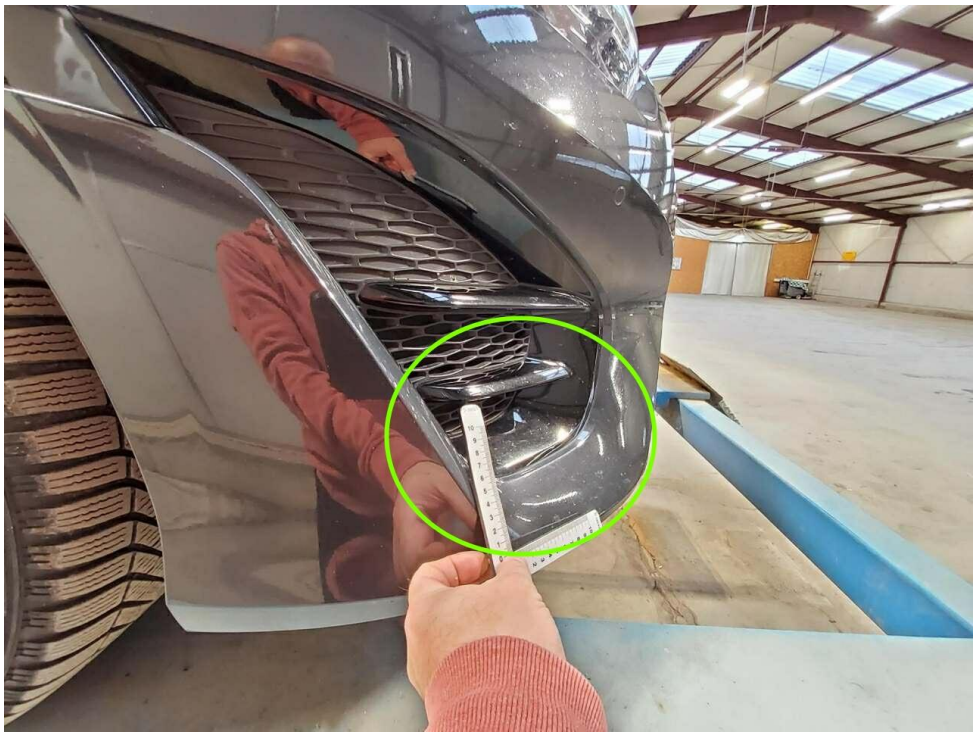
Bild 10 : Stoßfänger vorne, Steinschlag >6St. /dm ², lackieren mit Lackaufbau

Bild 11 : Stoßfänger vorne, Steinschlag >6St. /dm ², lackieren mit Lackaufbau

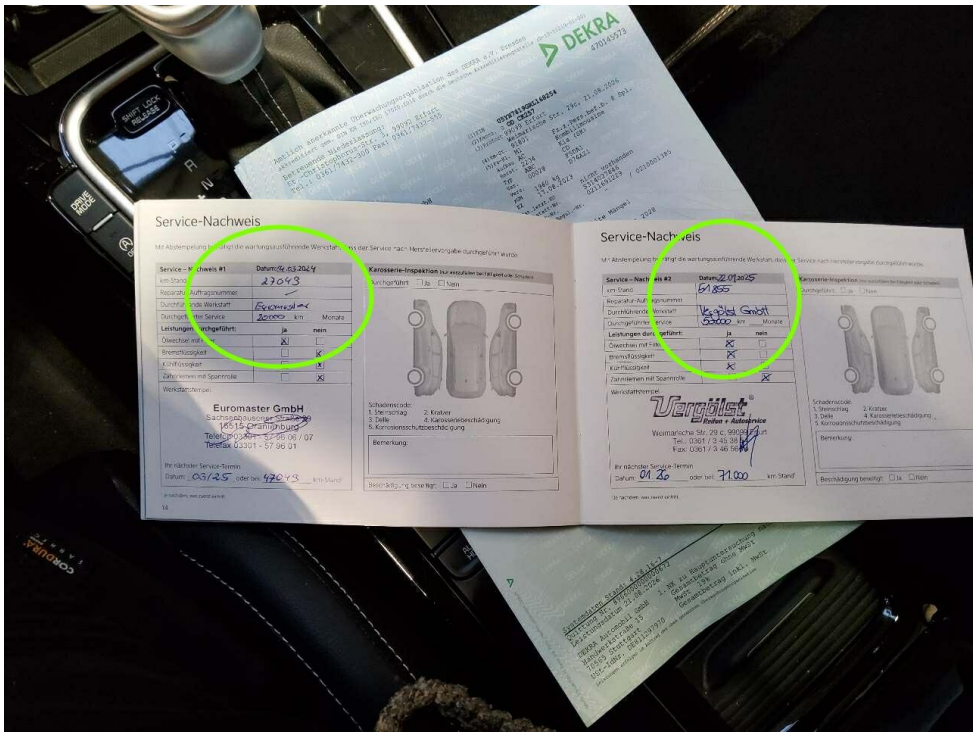
Bild 14 : Minderwert für Entfall der uneingeschränkten Herstellergarantie

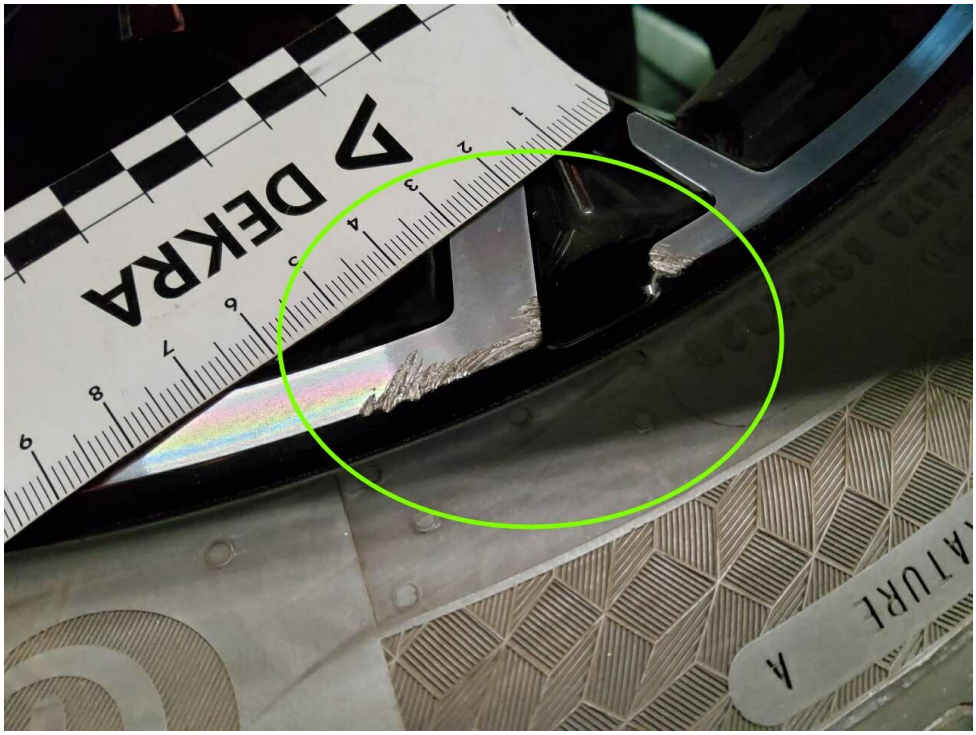
Bild 15 : Felge vorne rechts Kratzer

Bild 16 : Felge vorne rechts Kratzer

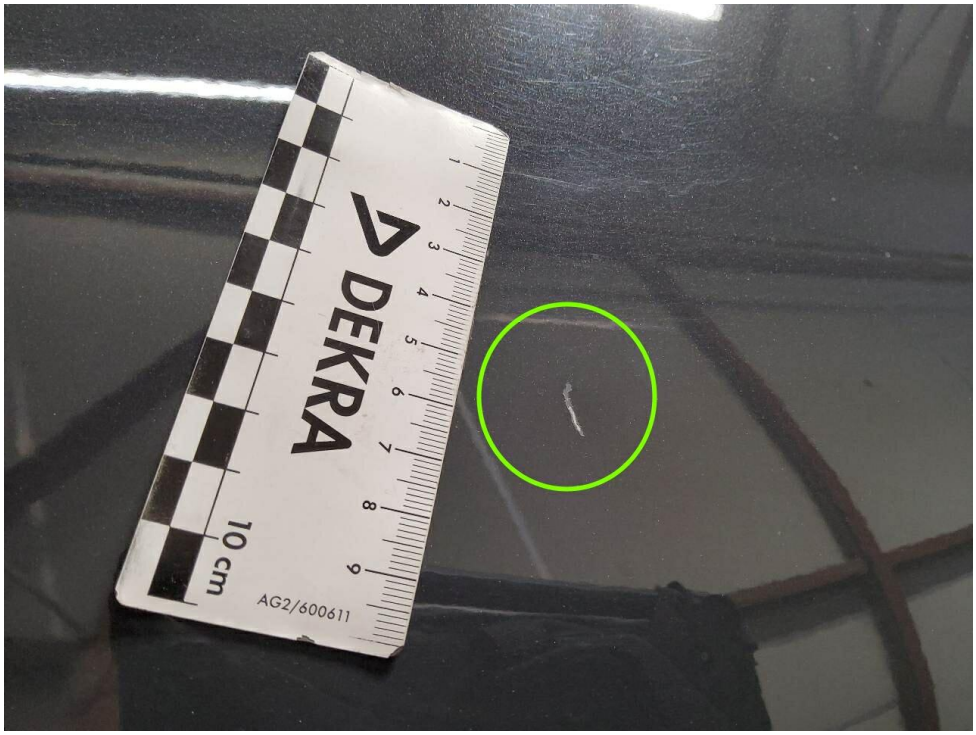
Bild 17 : Seitenteil rechts Kratzer

Bild 18 : Seitenteil rechts Kratzer
