CarcheckAI

OPEL - NOUVEAU GRANDLAND

INFORMATION DU VÉHICULE

VIN
VXKKAHPY8S6026293

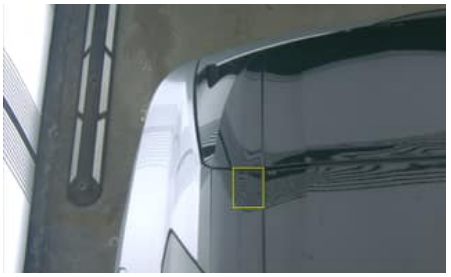
Porte Arrière Droite

Rayure(s) - Léger / Faible
