Informe de tasación

RENAULT CLIO

VIN	VF1RJA00471193752
Primera matriculación	25/7/2023
Kilometraje del vehículo	146.000 km

Fecha de la inspección	3/9/2026 14:11:33	Descripción de la dirección de inspección	HARTMANN

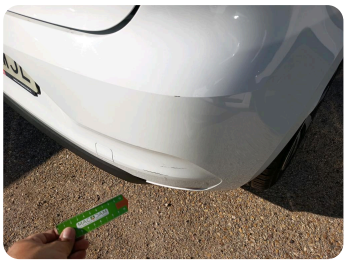
1 | Paragolpes Delantero

Tipo de daño	Rayado
Modo de reparación	Aceptable

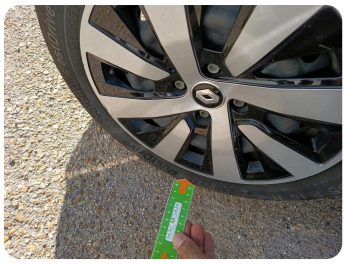
6 | Tapacubos Rueda Del DR

Tipo de daño	Roto
Modo de reparación	Reemplazar
