**TÜV SÜD Auto Partner GmbH**
Gutenbergstraße 13
70771 Leinfelden-Echterdingen

# Zustandsbericht

Protokollnummer: 47825122
Auftrags-Nr / Referenz: 19220498
Besichtigungsdatum: 25.09.2026

| **Hersteller / Modell** | Tesla Model 3 Langstreckenbatt. Allradantrieb Dual Motor | | |

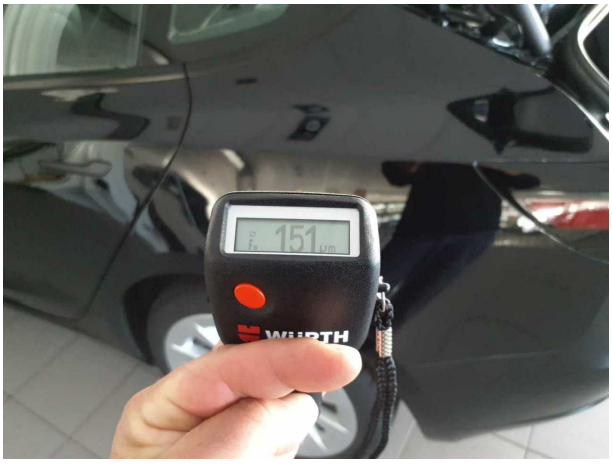
| Nr. | Ort | Wertminderung |
|---|---|---|
| 1 | Seitenwand links, fachgerecht ausgeführt, Reparaturrechnung nicht vorhanden | |

**Nachlackierung 1:** Seitenwand links
