PROTOKOLLNUMMER: 44489218

Gutachten

Betreff	Minderwertgutachten
Besichtigungsdatum / Ort	19.03.2026 / Peugeot Rhein-Main (Mainz) In der Dalheimer Wiese 36 55120 Mainz (Mombach)
Fahrzeughalter	Nergiz GmbH Glas- und Gebäudereinigung Schießgartenweg 8 67227 Frankenthal
Amtliches Kennzeichen	FT CN 800
Fahrzeug-Identnummer	VR3USHNS9RJ610571

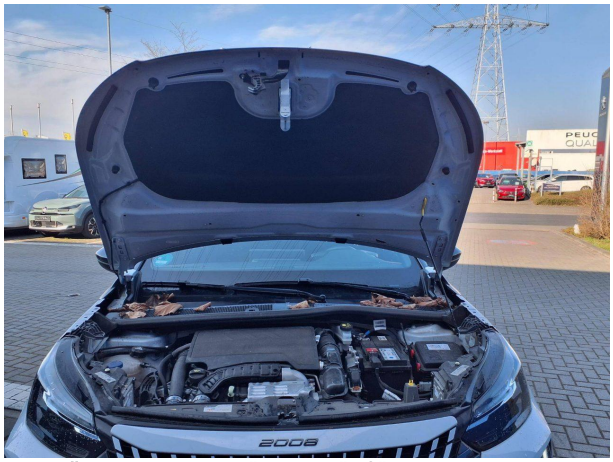
Beschädigung 1: Motorkühlung: Kühlflüssigkeit - undicht - Diagnose durchführen

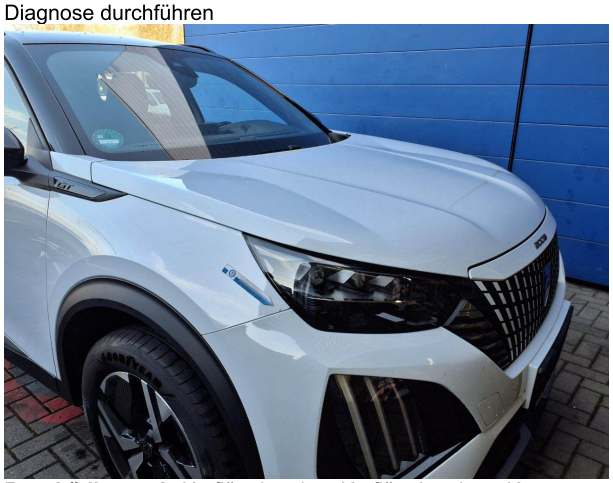
Beschädigung 2: Kotflügel rechts: Kotflügel rechts - Kratzer - Smart Repair
