Besichtigungsdatum: 26.08.2026
Protokollnummer: 47357131
Erstellt durch: Markus Böttcher
Besichtigt durch: Mink

Angaben zum Fahrzeug

Zustandsbericht

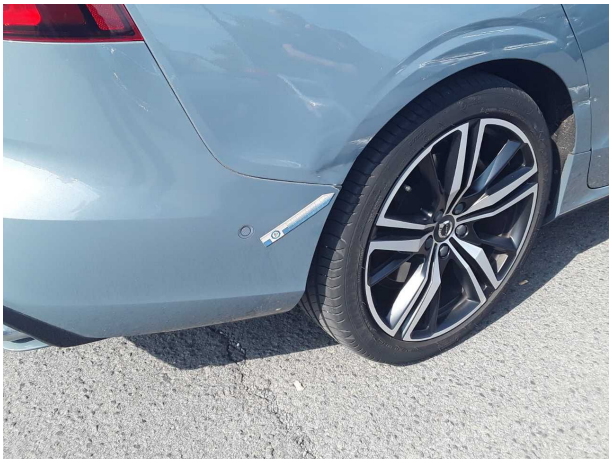
Unfall 1: Seite rechts

Schadennummer	Unfalldatum	Beschädigung	Schadenhöhe in EUR
2023106341	25.05.2023	| Beifahrerseite Kotflügel vorne	1.659,61
2023111199	25.05.2023	| Beifahrerseite Seitenteil hinten	906,45
2025102373	11.02.2025	| Reifen/Felge rechts| Siehe Sonstiges	
2026109054	15.06.2026	| Beifahrerseite Kotflügel vorne| Beifahrerseite Seitenteil hinten| Beifahrerseite Tür hinten| Beifahrerseite Tür vorne| Reifen/Felge rechts

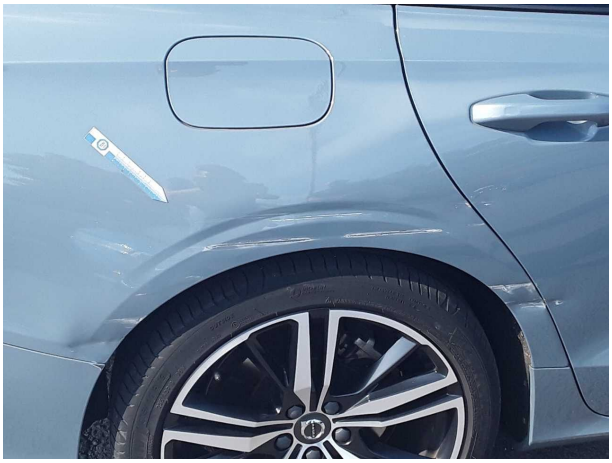
Unfall 1: Seite rechts

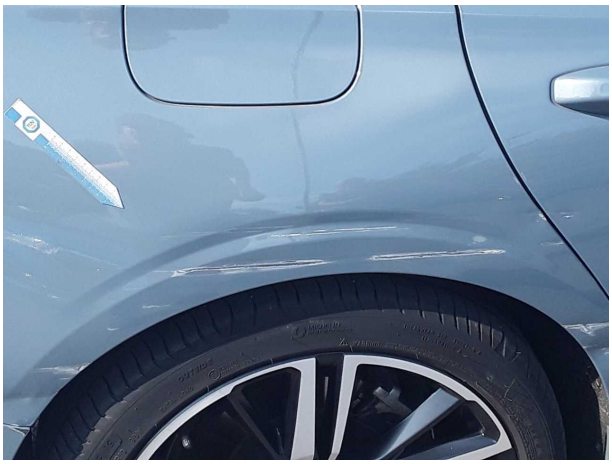
Unfall 1: Seite rechts

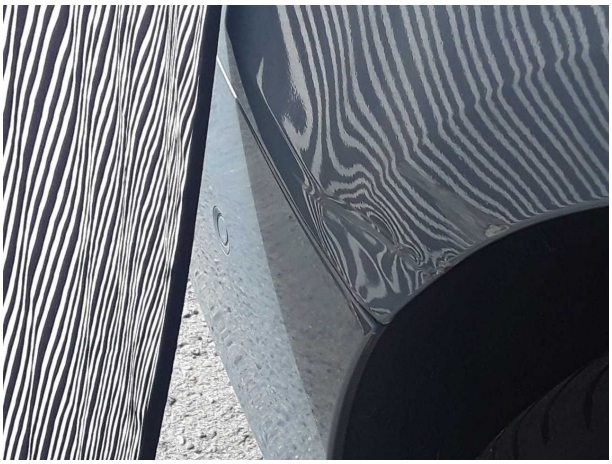
Unfall 1: Seite rechts

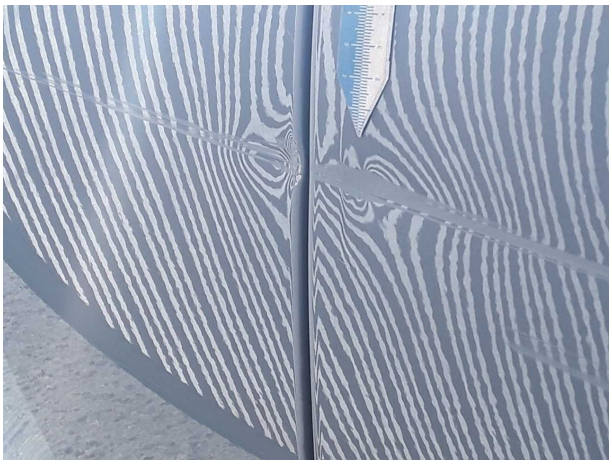
Unfall 1: Seite rechts

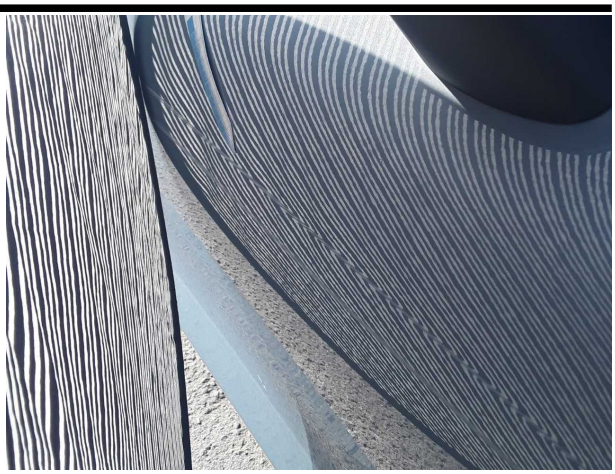
Unfall 1: Seite rechts

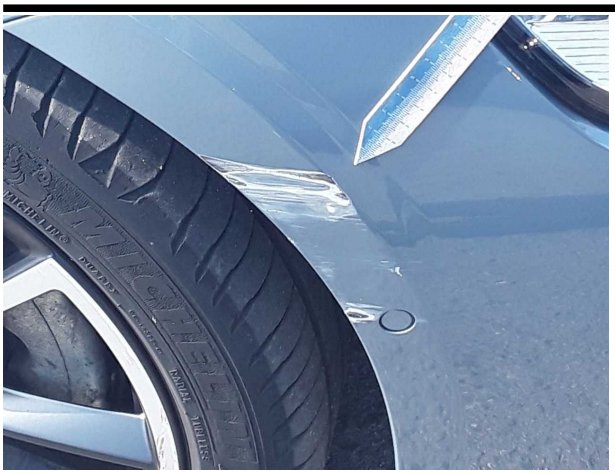
Unfall 1: Seite rechts
