Zustandsbericht

Protokollnummer:	48025008
Auftrags-Nr / Referenz:	21049140
Besichtigungsdatum:	09.10.2026

Hersteller / Modell	Tesla Model Y Long Range Dual Motor AWD		
Kennzeichen	B-AS 1495E	**Vehicle Identification number**	XP7YGCEK5PB183822
Erstzulassung	30.08.2023	**Laufleistung (abgelesen)**	81.319 km
HSN/TSN	1480 / ABI 00004	**Kraftstoffart**	Elektro
Fahrzeugart	Mehrzweckfahrzeug	**Antriebsart**	Allradantrieb
Schadstoffklasse	2017/1151	**Getriebe / Anzahl Gänge**	Automatik
Farbe	Pearl White Multi-Coat	**Besichtigungszustand**	ausreichend
Leistung	190 kW	**Nächste HU**	08/2026
Wartungsheft / Nachweis	digitaler Nachweis / vollständig	**Restlauf bis Service**	
Letzte Wartung		**Polsterart**	Leder
Vorschaden	Keine Feststellbar	**Polsterfarbe**	Schwarz
Nachlackierung	Keine Feststellbar	**zul. Gesamtgewicht**	2.518 kg
Dokumente	ZB I vorhanden	**Anzahl Halter**	unbekannt
Schlüssel soll/ist	2/2	**Anzahl Sitze / Türen**	5 / 5
Vertragsnummer	52098955	**Re-Import**

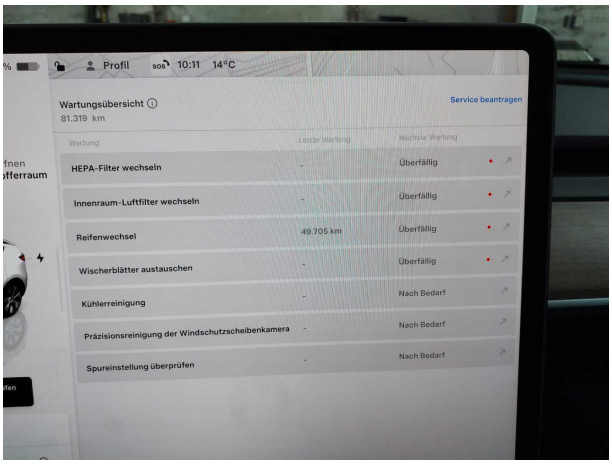
Beschädigung #2: Sonstiges: Inspektion/Wartung (HEPA-Filter, Pollenfilter, Wischerblätter) - fällig - durchführen
