Vehicle info

Make	MERCEDES-BENZ	Gearbox	MAN 6 VIT
Model	Vito 116 CDI Lang	Fuel type	Diesel
Mileage	172,972	kW	120
VIN	W1V44760313829394	cc	1,950
First registration date	6/14/2021	Customer	BMW Austria Leasing GmbH Minderwertgutachten

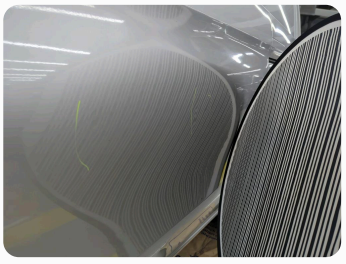
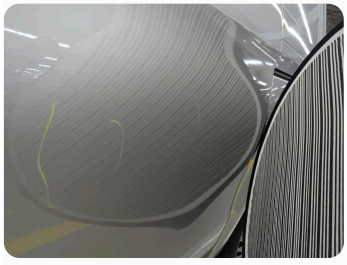
2 | Wing FL

Damage type	Scratch(es)
Repair mode	Paint
Cause	Use/wear

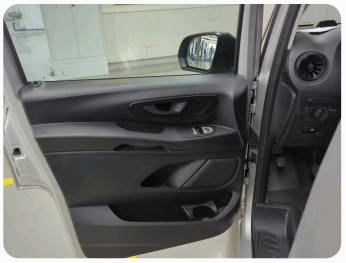
4 | Door FL

Damage type	Dent(s)
Repair mode	Paintless dent repair
Cause	Use/wear

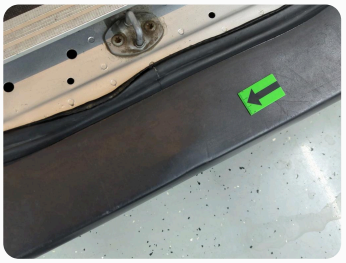
8 | Door RR

Damage type	Dent(s) and scratch(es)
Repair mode	Repair and paint (complete)
Cause	Use/wear

Comments: Zu Grosse vorrichten und Unterteil

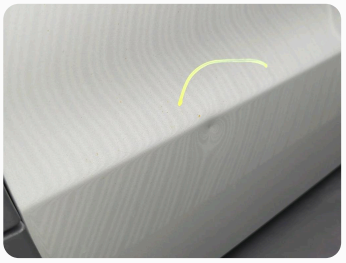
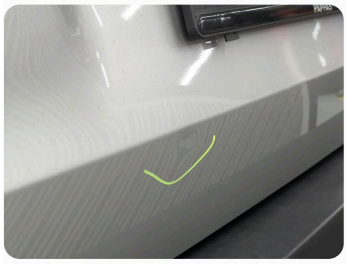
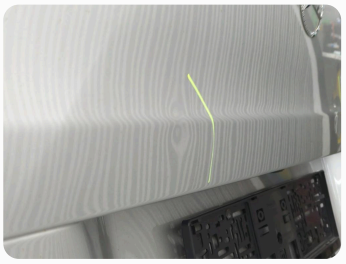
9 | Door FR

Damage type	Dent(s)
Repair mode	Paintless dent repair
Cause	Use/wear

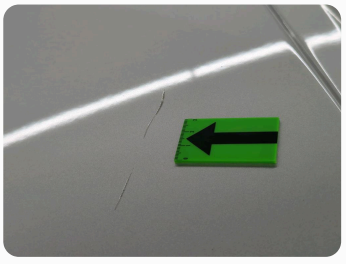
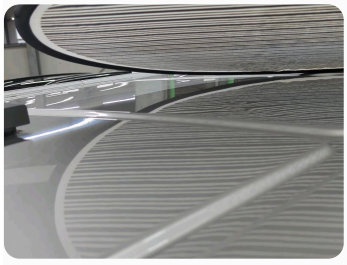
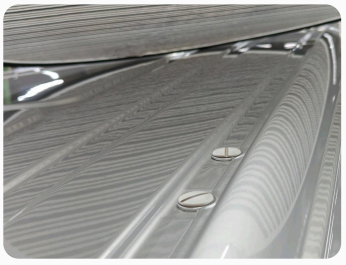
10 | Bumper R

Damage type	Deformed / Strained
Repair mode	Replace
Cause	Use/wear

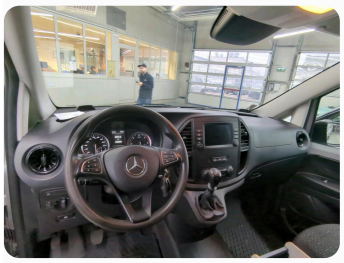
07:51
14.0°C
2972.6
km
172972

07:51
14.5°C
Service A
in 438 Tagen
ASSYST PLUS
