Zustandsbericht

Protokollnummer: 48041077
Auftrags-Nr / Referenz: 23448906
Besichtigungsdatum: 08.10.2026

Hersteller / Modell	Volvo XC40 B3 B DKG Core		
Kennzeichen	FFB-PG 55	**Vehicle Identification number**	YV1XZK7V1S2510831
Erstzulassung	08.10.2024	**Laufleistung (abgelesen)**	13.681 km
HSN/TSN	9101 / BUO 00010	**Kraftstoffart**	Hybr.Benzin/E
Fahrzeugart	PKW Kombilimousine	**Antriebsart**	Frontantrieb
Schadstoffklasse	EURO6	**Getriebe / Anzahl Gänge**	Automatik
Farbe	Fjord Blue Metallic	**Besichtigungszustand**	ausreichend
Leistung	120 kW	**Nächste HU**	10/2027
Hubraum	1.969 ccm	**Zylinder**	4
Wartungsheft / Nachweis	vorhanden / vollständig	**Restlauf bis Service**	12 Monat(e)
Letzte Wartung	10/2026 bei 13.608 km	**Polsterart**	Alcantara/Leder
Vorschaden	Keine Feststellbar	**Polsterfarbe**	Anthrazit-Schwarz
Nachlackierung	Keine Feststellbar	**zul. Gesamtgewicht**	2.220 kg
Dokumente	ZB I vorhanden	**Anzahl Halter**	unbekannt
Schlüssel soll/ist	2/2	**Anzahl Sitze / Türen**	5 / 5
Vertragsnummer	17415618	**Re-Import**

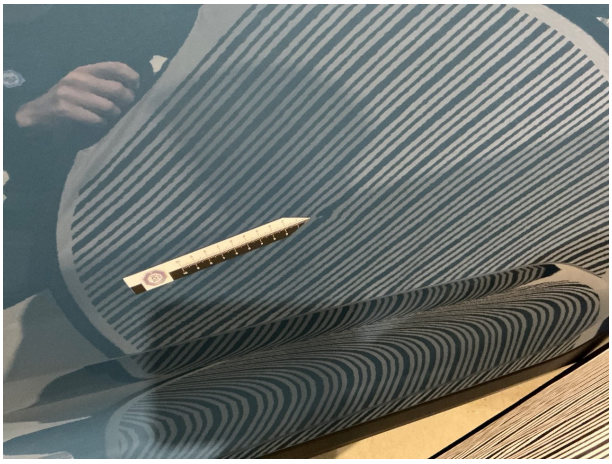
Nr.	Bauteilgruppe	Beschreibung
1	Tür vorn rechts	Tür - Delle / Lackschaden - Smart Repair

Beschädigung #1: Tür vorn rechts: Tür - Delle / Lackschaden - Smart Repair
