Informe de tasación

RENAULT CAPTUR

INTENS TCE 74KW (100CV) GLP

VIN	VF1RJB00870446616
Primera matriculación	10/5/2023
Kilometraje del vehículo	93.493 km

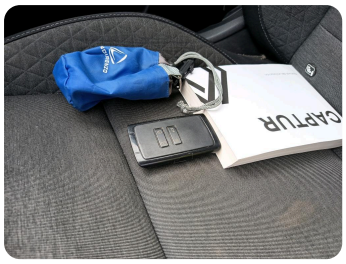
1 | Interior

Tipo de daño	Sucio
Modo de reparación	Limpiar 360
