0.1.	Fabrikmarke (Firmenname des Herstellers):	VOLKSWAGEN, VW
0.2.	Typ:	5N
	Variante:	ACDNPAX1
	Version:	AD7AD7GC006L5T5NVR24BI1BSBOM1GIS
0.2.1.	Handelsbezeichnung:	TIGUAN

DEKRA-Nr: 0314 / 018886 / 2026 / B085703000293 vom 23.10.2026

Zustandsbericht / Minderwertgutachten

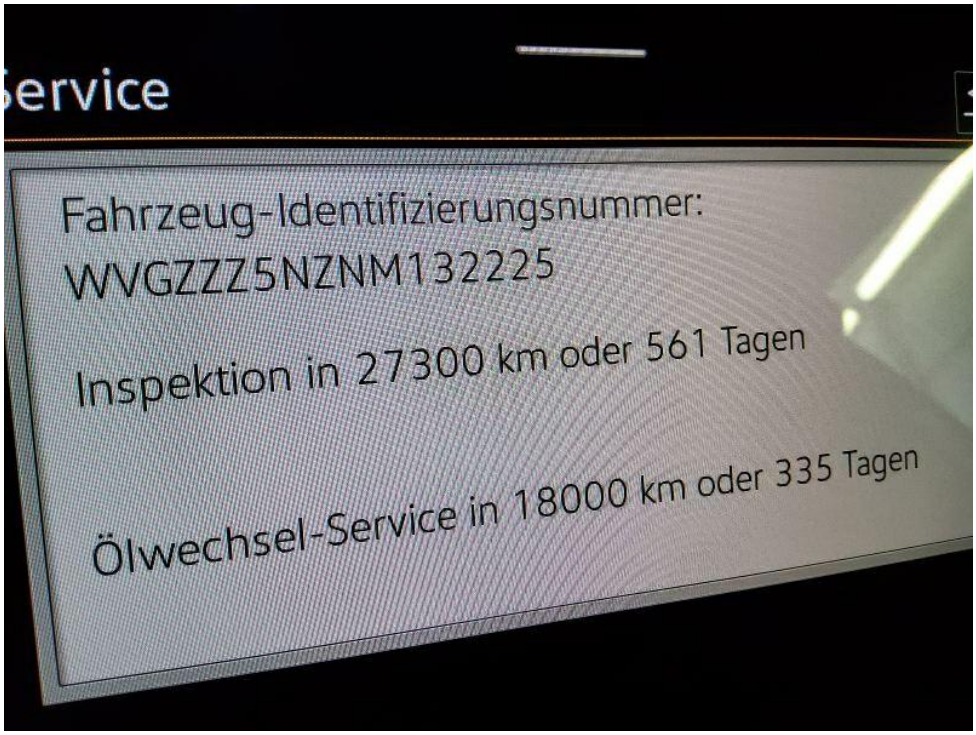
Bild 6 : Kombiinstrument (betriebsbereit) mit Km-Stand

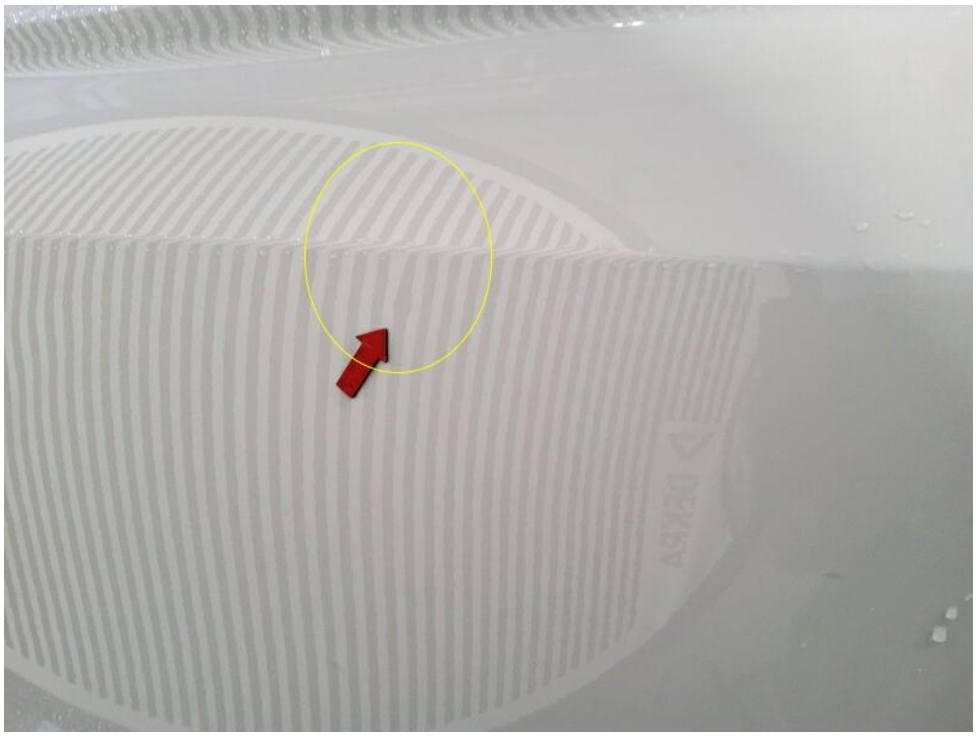
Bild 13 : Tür hinten rechts zwei übereinanderliegende kleinere "weiche" Dellen

Bild 14 : Tür hinten rechts zwei übereinanderliegende kleinere "weiche" Dellen

Tür hinten rechts zwei übereinanderliegende kleinere "weiche" Dellen (Bild 13, 14)
Äußere Türverkleidung vorne links unten kleine Lackbeschädigung (Bild 15, 16)
Fahrzeugfront mit laufleistungsbedingter Steinschlagbelastung
Fahrzeuginnenraum mit nutzungsbedingter Gebrauchsspuren
Frontscheibe kleine Abplatzungen

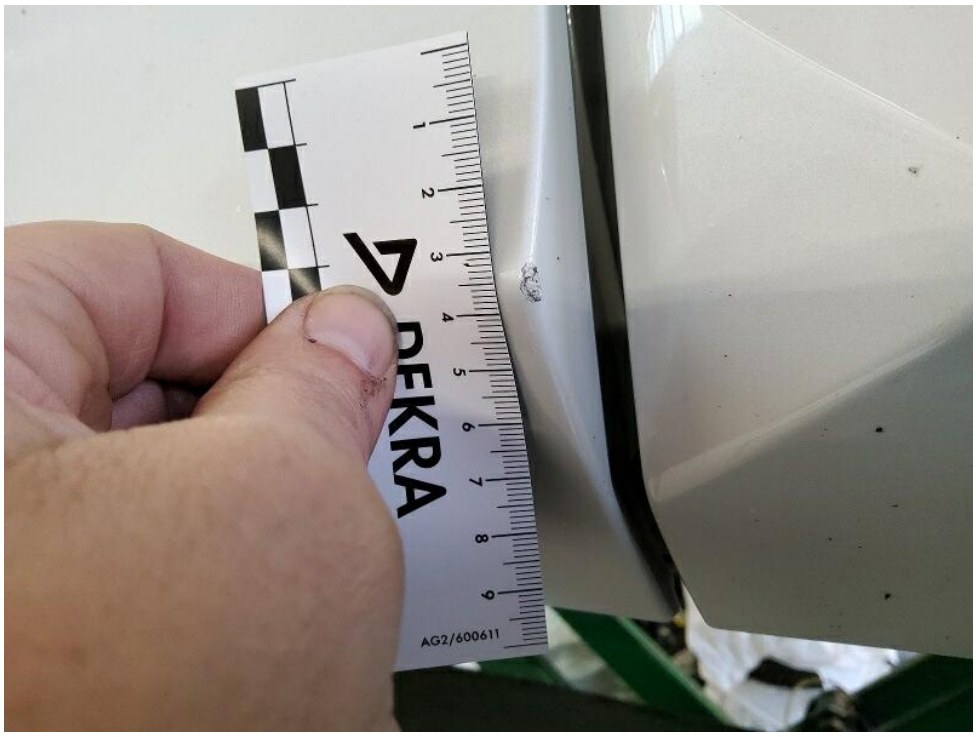
Bild 15 : Äußere Türverkleidung vorne links unten kleine Lackbeschädigung

Bild 16 : Äußere Türverkleidung vorne links unten kleine Lackbeschädigung
