Besichtigungsdatum: 11.06.2026
Protokollnummer: 47106201
Erstellt durch: Markus Böttcher
Besichtigt durch: Demir

Angaben zum Fahrzeug

Halter		**Besichtigungszustand**	ausreichend
Kennzeichen		**Laufleistung (abgelesen)**	79.072 km
Hersteller	Mercedes-Benz	**Restlauf bis Service**	10.133 km
Typ/Modell	GLE 350 de 4MATIC	**HU (Bericht lag vor)**	09/2027
Fahrgestellnummer	W1N1671171A652404	**Leistung**	143 kW
Hubraum	1.950 ccm	**Zylinder**	4
Erstzulassung	25.07.2022	**Polster/Farbe**	Stoff/Leder Kombination / Schwarz
Letzte Wartung		**Lackierung**	Schwarz
Kraftstoffart	Hybr.D/E ext.aufl	**Getriebe**	Automatik

Zustandsbericht

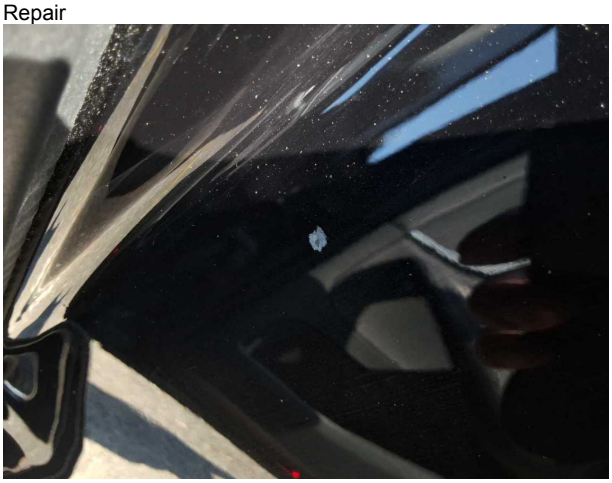
Beschädigung #1: Seitenwand links: Einstieg - Kratzer - Smart Repair

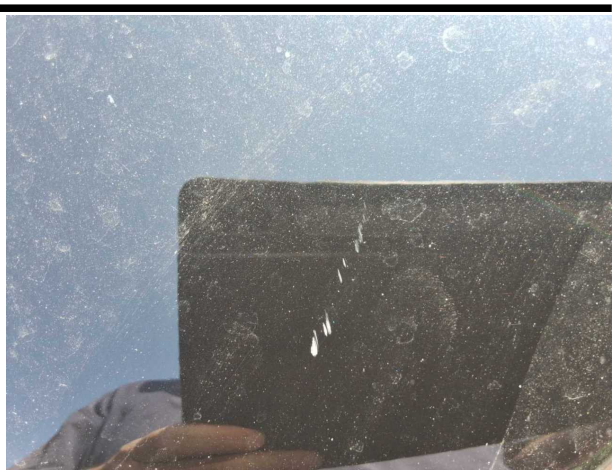
Nr.	Bauteilgruppe	Beschreibung	Kosten (netto)	Minderwert
1	Seitenwand links	Einstieg - Kratzer - Smart Repair	120,00 €	120,00 €
2	2.Radsatz	1 Reifen - beschädigt - erneuern	250,00 €	250,00 €
3	Motorhaube	Motorhaube - Kratzer - lackieren	1.104,76 €	1.104,76 €

Beschädigung #3: Motorhaube: Motorhaube - Kratzer - lackieren

ARB.POS.NR/ LEIT-NR	INSTANDSETZUNGS-/EINZEL-/VERBUNDARBEITEN	KL	AW	ARB.-PREIS
88-2503 01	MOTORHAUBE AUS-/EINBAUEN	2	11	160.92
60-4151 01	ANBAUTEILE FRONTKLAPPE AUS-/EINBAUEN	2	2	29.26
88-2545 01	DAEMPFUNG MOTORHAUBE AUS-/EINBAUEN	2	6	87.78
88-2501 ZAX	FRONTKLAPPE EINPASSEN	2	9	131.66

ARB.POS.NR/ LEIT-NR	ARBEITSGANG	2-SCHICHT-METALLIC MONT-TEILE AUSGEBAUT KLARLACK HART	AW	ARB.-PREIS
98-2807 01	MOTORHAUBE	REP LACK ST III	32	529.63
98-1345 01	VORBEREITUNGSARBEIT FUER ZWEISCHICHT-LACKIERUNG VON AUSGEB KAROSSERIETEILEN		10	165.51
