LVV Nr	434373
Hersteller	Audi
Model	Q7
Variante	DE - SUV5 50 3.0 TDI quattro EU6d, basis, (Facelift) 2020 - 2024 3.0 50 TDI MHEV
Listenpreis	79.142,84
VIN	WAUZZZ4M4PD038331
Erstzulassungsdatum	1.11.2023
Kennzeichen	M CN178

DEKRA-Nr: 0304 / 0100052834 / 2026 / B089200000050 vom 01.09.2026

Zustandsbericht/Minderwertgutachten-Leasing

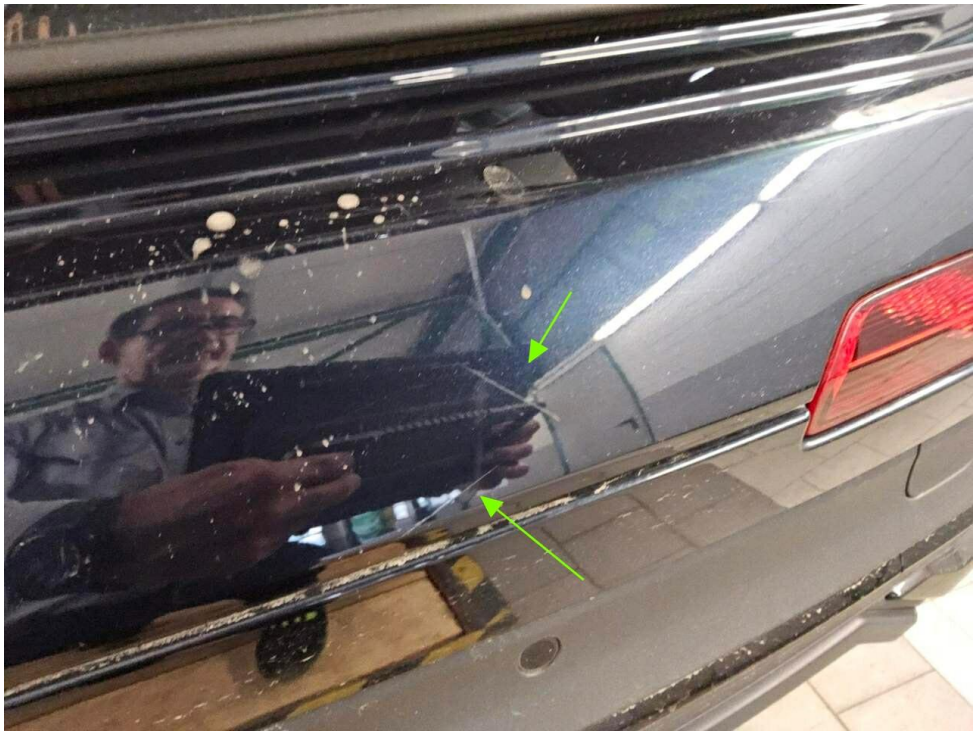
Bild 14 : Tür hinten rechts Einstieg, zerkratzt, smart repair

1. Windschutzscheibe Steinschlag mit Rissbildung, erneuern (Bild 19, 20)
2. Stoßfänger hinten Lackierung, verschrammt, smart repair (Bild 15, 16, 17)
3. Tür hinten rechts Einstieg, zerkratzt, smart repair (Bild 14)
4. Tür hinten links Lackierung, zerkratzt, lackieren mit Lackaufbau (Bild 18)

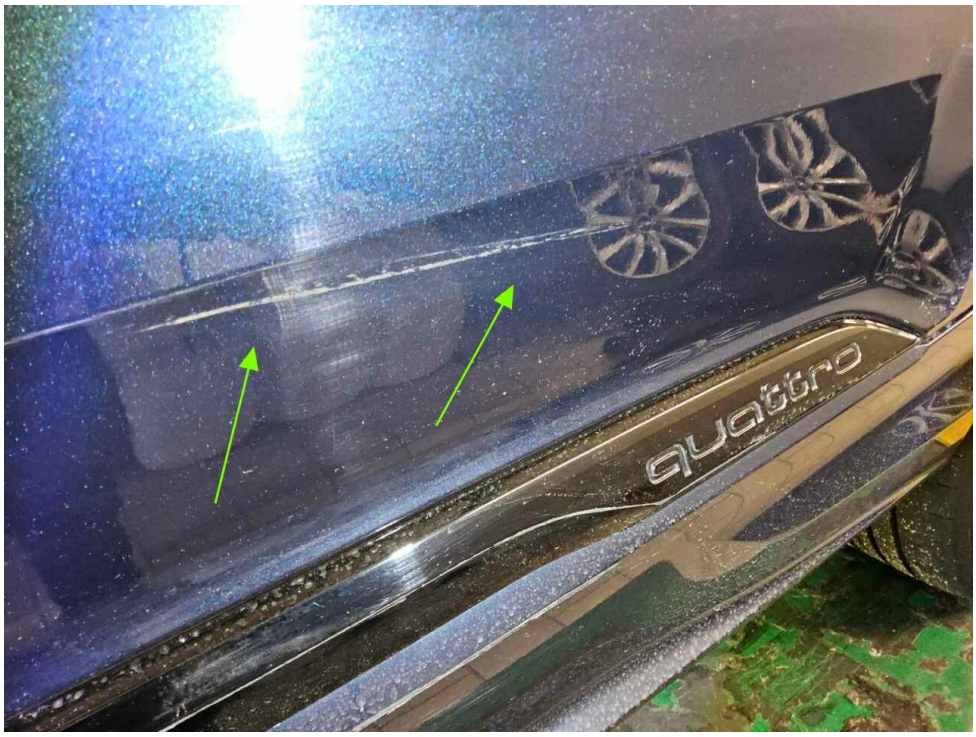
Bild 15 : Stoßfänger hinten Lackierung, verschrammt, smart repair

Bild 16 : Stoßfänger hinten Lackierung, verschrammt, smart repair

Bild 17 : Stoßfänger hinten Lackierung, verschrammt, smart repair

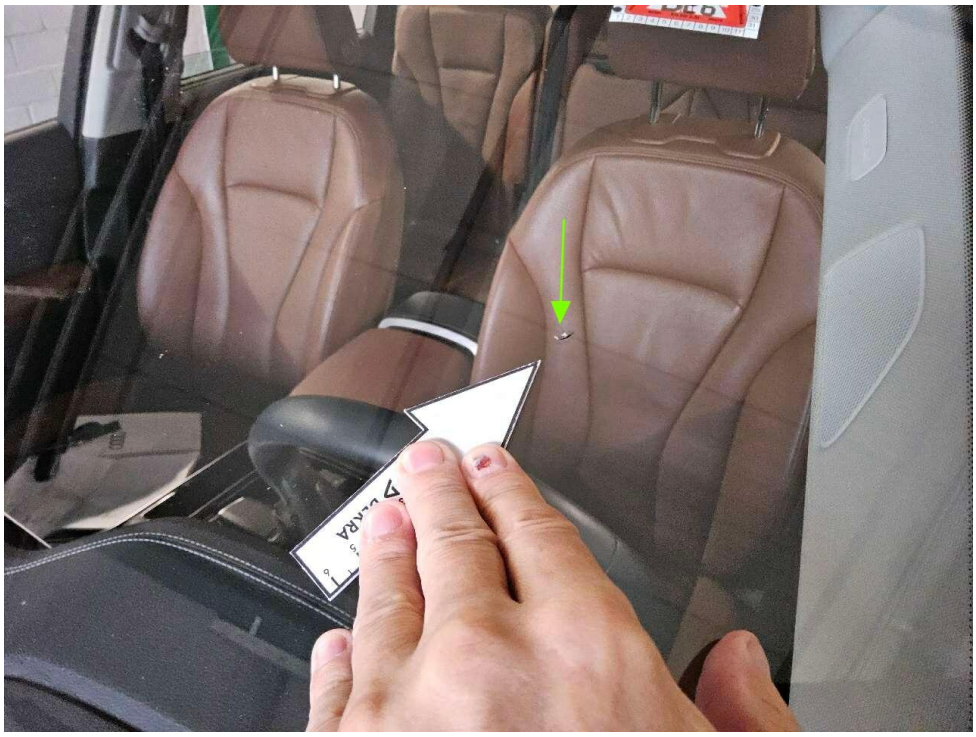
Bild 19 : Windschutzscheibe Steinschlag mit Rissbildung

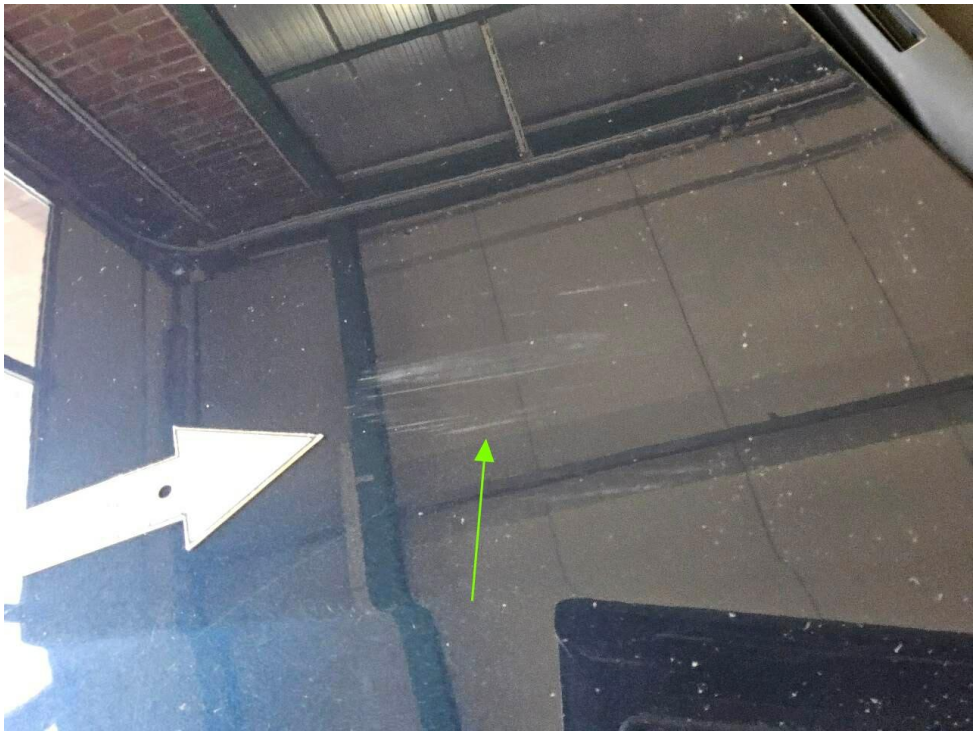
Bild 20 : Windschutzscheibe Steinschlag mit Rissbildung
