# Zustandsbericht

| Protokollnummer: | 48208891 |

| **Hersteller / Modell** | BYD Atto 3 Design | | |
| **Kennzeichen** | PIR-PC 70E | **Vehicle Identification number** | LGXCE4CB2P2005236 |

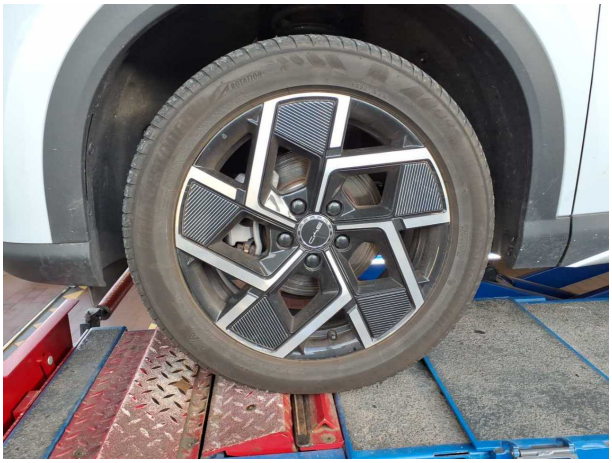
**Abbildung 15:** Montierte Bereifung

| Achse | Reifengröße | Reifentyp | Hersteller | Profiltiefe | Verkehrstauglichkeit |
|---|---|---|---|---|---|
| 1 | 235/50 R18 101V | Ganzjahresreifen auf Leichtmetall | Bridgestone | 3mm / 2mm | n.i.O. |

| Nr. | Bauteilgruppe | Beschreibung |
|---|---|---|
| 1 | Rad/Reifen | Reifen vorn - verschlissen |
