Zustandsbericht

Protokollnummer:	48563016
Auftrags-Nr / Referenz:	52096530
Besichtigungsdatum:	05.11.2026

Hersteller / Modell	Tesla Model S Longrange		
Kennzeichen	M-TZ 95E	**Fahrgestellnummer**	5YJSA7E53PF507439
Erstzulassung	12.07.2023	**Laufleistung (abgelesen)**	77.599 km
HSN/TSN	1480 / ABH 00005	**Kraftstoffart**	Elektro
Fahrzeugart	PKW Limousine	**Antriebsart**	Allradantrieb
Schadstoffklasse	2017/1151	**Getriebe / Anzahl Gänge**	Direktantrieb
Farbe	Weiß Metallic	**Besichtigungszustand**	ausreichend
Leistung	218 kW	**Nächste HU**	07/2026
Wartungsheft / Nachweis	digitaler Nachweis / vollständig	**Restlauf bis Service**	
Letzte Wartung		**Polsterart**	Leder
Vorschaden	Keine Feststellbar	**Polsterfarbe**	Beige
Nachlackierung	Keine Feststellbar	**zul. Gesamtgewicht**	2.534 kg
Dokumente	ZB I vorhanden (Kopie)	**Anzahl Halter**	1
Schlüssel soll/ist	2/2	**Anzahl Sitze / Türen**	5 / 5
Vertragsnummer	52096530	**Re-Import**	Nein

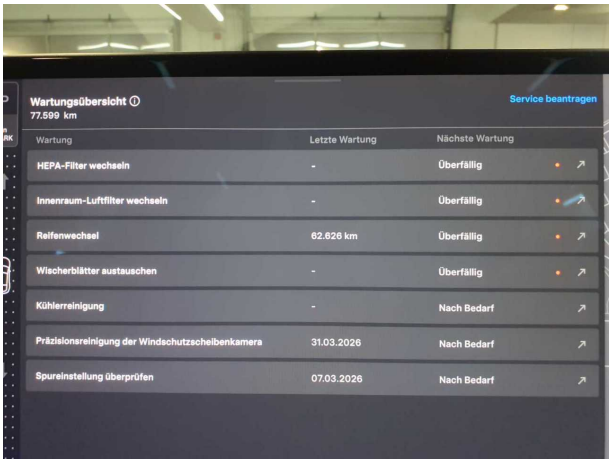
Beschädigung #7: Sonstiges: Inspektion/Wartung (Hepa Filter, Pollenfilter, Wischerblätter) - fällig - durchführen

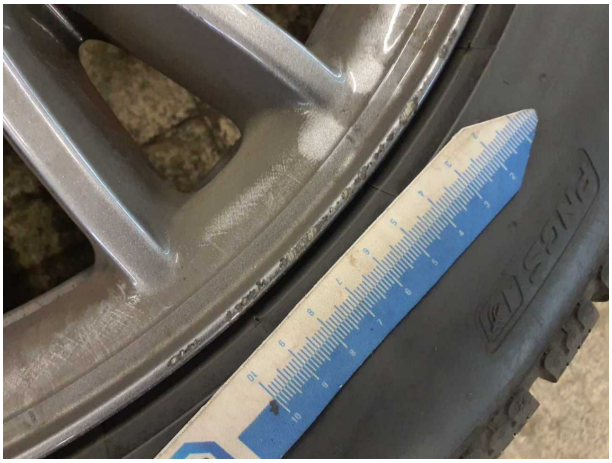
Beschädigung #9: 2.Radsatz: 2 Leichtmetallfelgen - verkratzt / verschürft - erneuern

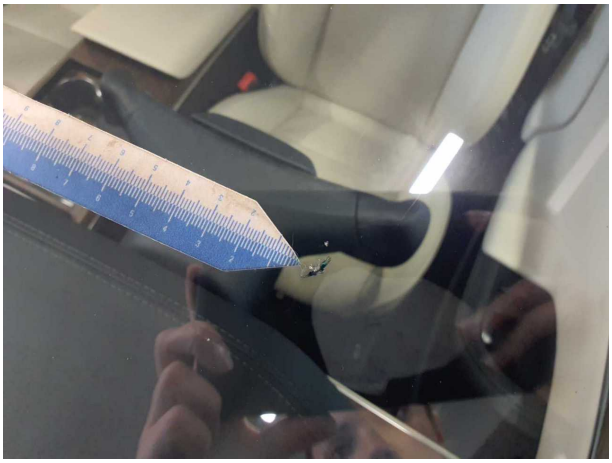
Beschädigung #10: Verglasung: Frontscheibe - Steinschlag - erneuern
