Zustandsbericht

Protokollnummer:	44696376
Auftrags-Nr / Referenz:	52417045
Besichtigungsdatum:	25.03.2026

Hersteller / Modell	Volvo XC90 B5 D AWD Plus Bright		
Kennzeichen	HH-NB 1950	**Fahrgestellnummer**	YV1LFK2V1R1205912
Erstzulassung	11.01.2024	**Laufleistung (abgelesen)**	42.757 km
HSN/TSN	9101 / BPR 00001	**Kraftstoffart / Zylinder**	Hybr.Diesel/E / 4
Fahrzeugart	Geländewagen	**Antriebsart**	Allradantrieb
Schadstoffklasse	EURO6;WLTP;DG;PI/CI; M, N1 I	**Getriebe / Anzahl Gänge**	Automatik
Farbe	Weiß Metallic	**Besichtigungszustand**	ausreichend
Leistung / Hubraum	173 kW / 1.969 ccm	**Nächste HU**	01/2025
Wartungsheft / Nachweis	vorhanden / vollständig	**Restlauf bis Service**	13.925 km
Letzte Wartung		**Polsterart**	Leder
Vorschaden	Keine Feststellbar	**Polsterfarbe**	Schwarz
Nachlackierung	Feststellbar	**zul. Gesamtgewicht**	2.840 kg
Dokumente	ZB I / II nicht vorhanden	**Anzahl Halter**	1
Schlüssel soll/ist	2/2	**Anzahl Sitze / Türen**	5 / 5
Vertragsnummer	52417045	**Re-Import**	Nein

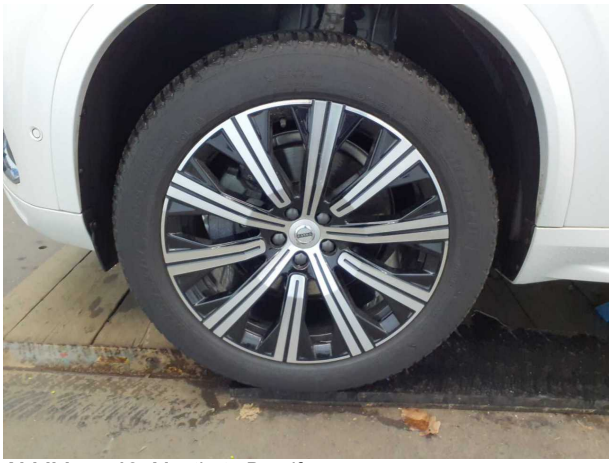
Abbildung 12: Montierte Bereifung

Achse	Reifengröße	Reifentyp	Hersteller	Profiltiefe	Verkehrstauglichkeit
1	275/45 R20 110H	Sommerreifen auf Leichtmetall	Michelin	4mm / 4mm	i.O.
2	275/45 R20 110H	Sommerreifen auf Leichtmetall	Michelin	5mm / 5mm	i.O.

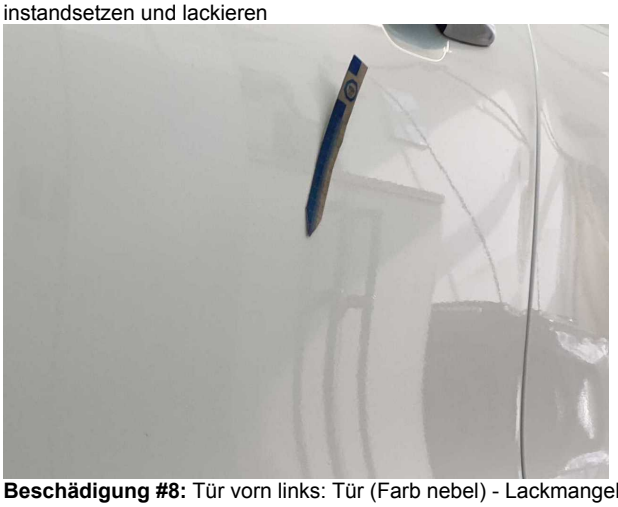
Beschädigung #8: Tür vorn links: Tür (Farb nebel) - Lackmangel - instandsetzen und lackieren

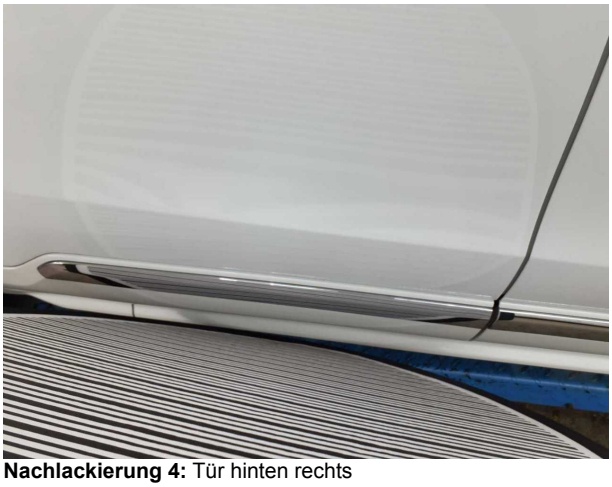
Nachlackierung 4: Tür hinten rechts
