Zustandsbericht

Protokollnummer: 48355040
Auftrags-Nr / Referenz: 21911244
Besichtigungsdatum: 12.10.2026

Hersteller / Modell	BYD TANG Flagship		
Kennzeichen	WL-PN 76E	**Fahrgestellnummer**	LC0CF4CD7P0193510
Erstzulassung	19.10.2023	**Laufleistung (abgelesen)**	40.388 km
HSN/TSN	2160 / AAC 00004	**Kraftstoffart**	Elektro
Fahrzeugart	Mehrzweckfahrzeug	**Antriebsart**	Allradantrieb
Schadstoffklasse	2017/1151	**Getriebe / Anzahl Gänge**	Direktantrieb
Farbe	Silver sand black	**Besichtigungszustand**	ausreichend
Leistung	130 kW	**Nächste HU**	10/2026
Wartungsheft / Nachweis	nicht vorhanden	**Restlauf bis Service**	
Letzte Wartung		**Polsterart**	Stoff
Vorschaden	Keine Feststellbar	**Polsterfarbe**	Braun-Schwarz
Nachlackierung	Feststellbar	**zul. Gesamtgewicht**	3.060 kg
Dokumente	ZB I vorhanden	**Anzahl Halter**	unbekannt
Schlüssel soll/ist	2/2	**Anzahl Sitze / Türen**	7 / 5
Vertragsnummer	52103379	**Re-Import**

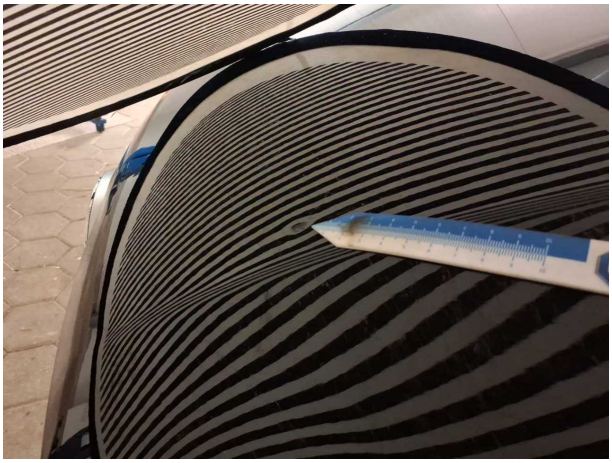
Beschädigung #6: Stossfänger hinten: Stossfänger hinten (Farbunterschied) - nicht fachgerecht instandgesetzt - instandsetzen

Beschädigung #6: Stossfänger hinten: Stossfänger hinten (Farbunterschied) - nicht fachgerecht instandgesetzt -

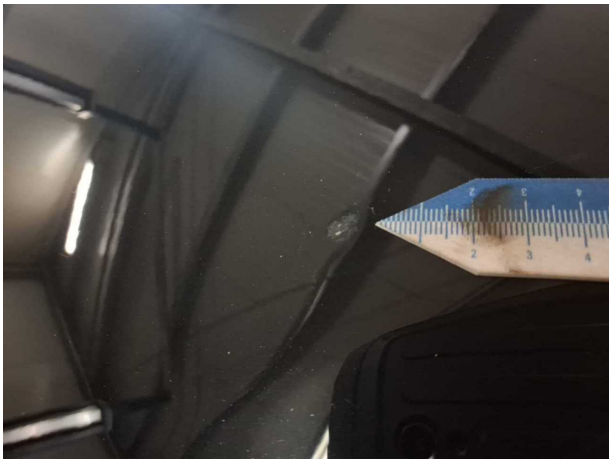
Beschädigung #7: Motorhaube: Motorhaube - Delle / Lackschaden - lackieren
