SKODA KODIAQ

Vehicle information

Damages

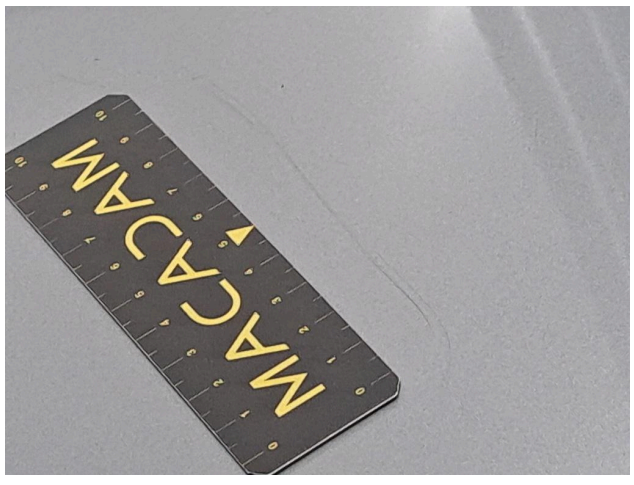
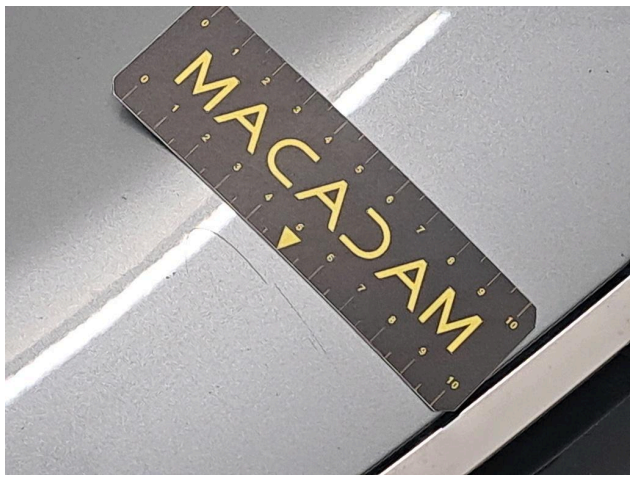
Bonnet
Scratch(es)
Paint
Front

Bumper F
Scratch(es)
Paint
Front

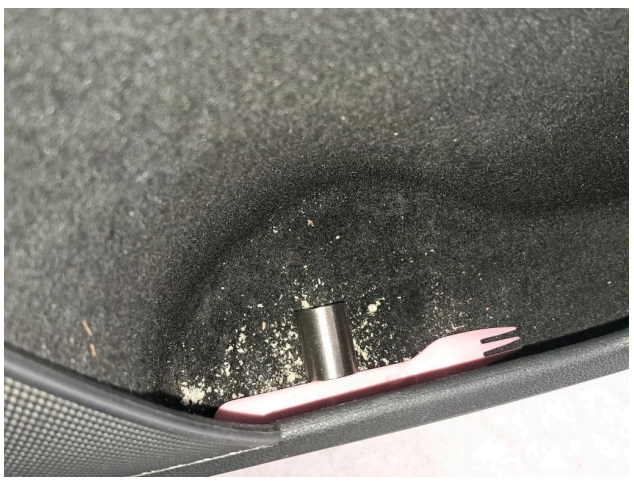
Interior

Dirty

Cleaning
