Zustandsbericht II

Vorgang	
Ihr Auftrag vom	20.10.2025 durch Sixt GmbH & Co. Autovermietung KG, Garching
Besichtigungsort	36460 Krayenberggemeinde, Planstraße A D1
Besichtigungsdatum	28.10.2025
Referenznummern	9999999999 - 9307423604 - 0015779028 - 9307423604

Fahrzeugdaten / Technische Daten			
Kennzeichen	**M-FB 6805**	**Fahrzeugident.-Nr.**	**WBA21GW090CV10610**
Fahrzeugart	PKW - Kombilimousine	**Farbton / Lackart**	Grau / Metallic
Hersteller	BMW	**Nächste HU**	04/2026
Typ / Verkaufsbez.	520 d xDrive M Sport	**Laufleistung abgelesen**	25.720 km
Erstulassung	30.04.2025	**Emissionsklasse**	Euro 6
Getriebe / Gänge	Automatik / 8	**Sitzplätze / Türen**	5 / 5
Achsen / angetrieben	2 / 2	**Anzahl Besitzer**	1
Motorart	Hybridantrieb / Diesel / Elektro	**Hubraum / Nennleistung**	1.995 ccm / 145 KW
Dauerleistung		**Max. Leistung**	
Ladestecker		**Batteriekapazität**

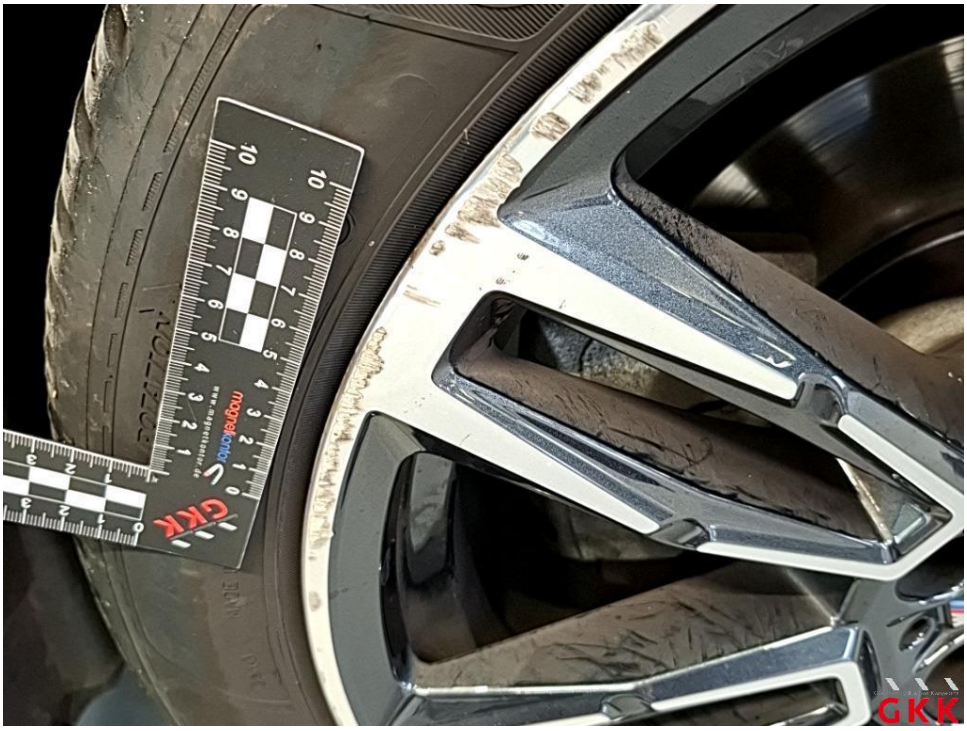
LM-Rad vorne rechts, verkratzt, ersetzen (Bild 21, Bild 22)

Bild 22 LM-Rad, vorne rechts, verkratzt, ersetzen

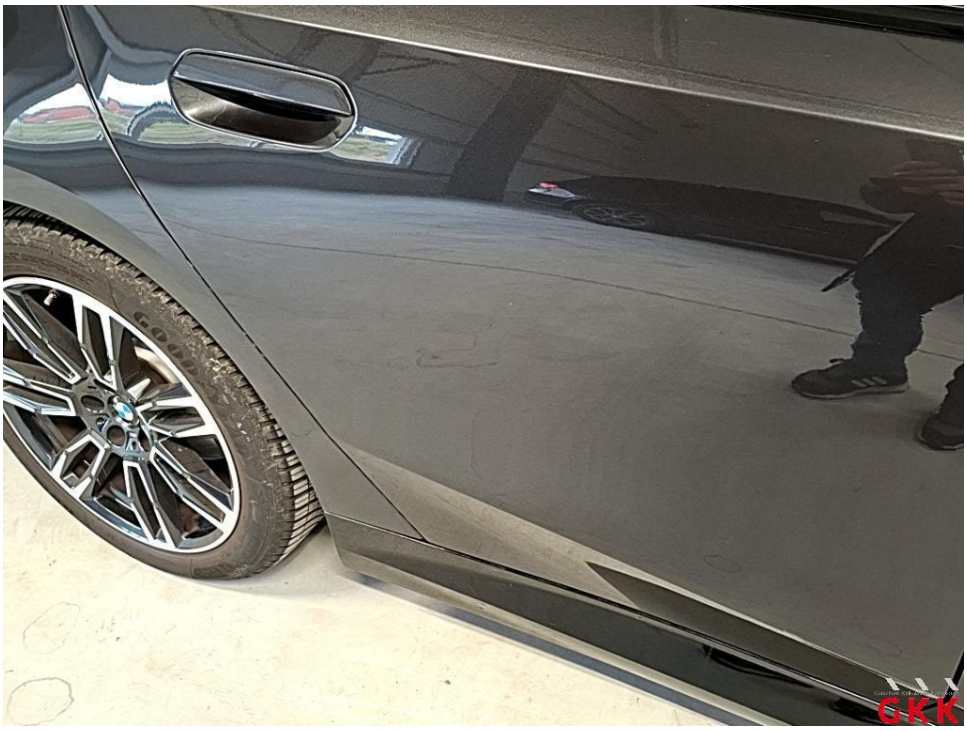
Tür hinten rechts eingedellt und verkratzt, Smartrepair (Bild 23, Bild 24)

Bild 23 Tür hinten rechts eingedellt und verkratzt, Smartrepair

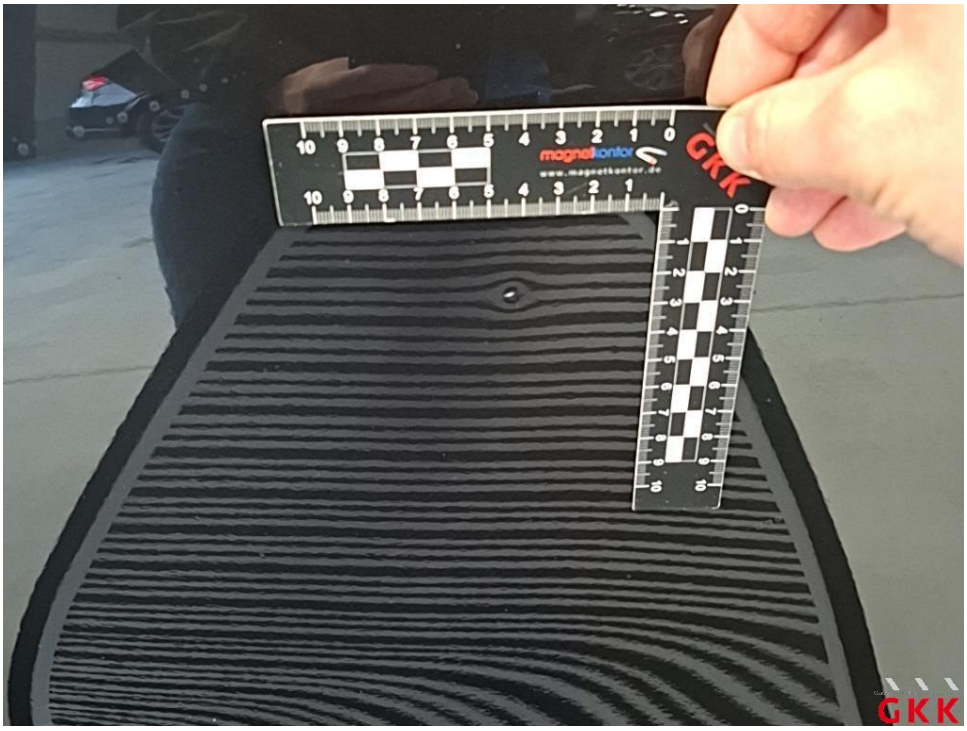
Bild 24 Tür hinten rechts eingedellt und verkratzt, Smartrepair

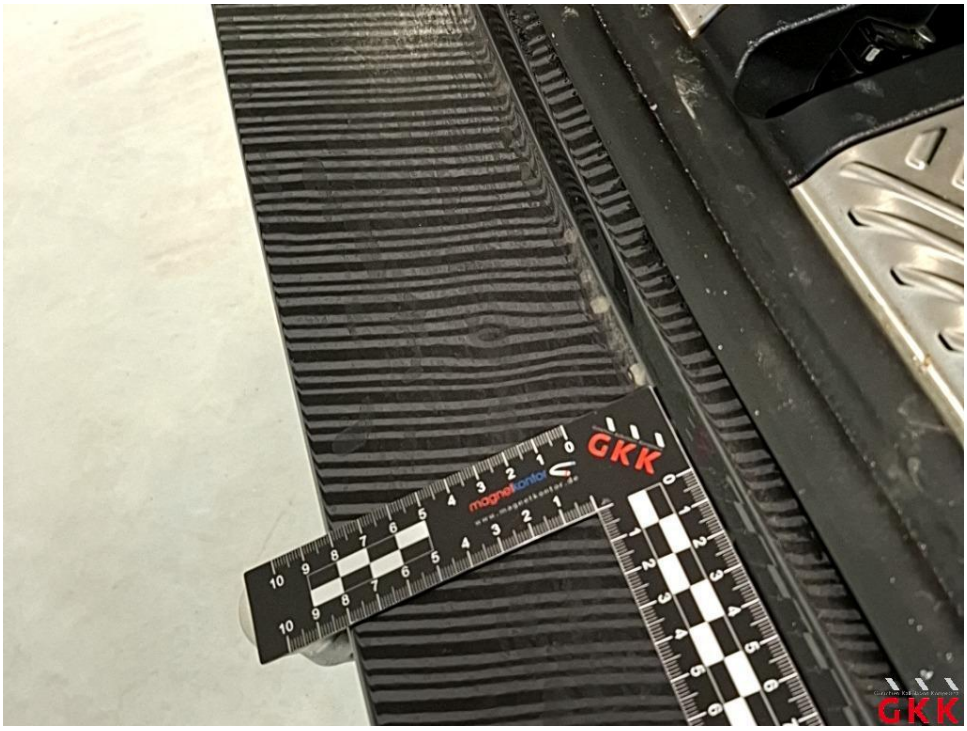
Stoßfänger hinten Verkleidung -lackiert-, beschädigt, instand setzen - lackieren (Bild 25, Bild 26)

Bild 26 Stoßfänger hinten, Verkleidung -lackiert-, beschädigt, instand setzen - lackieren

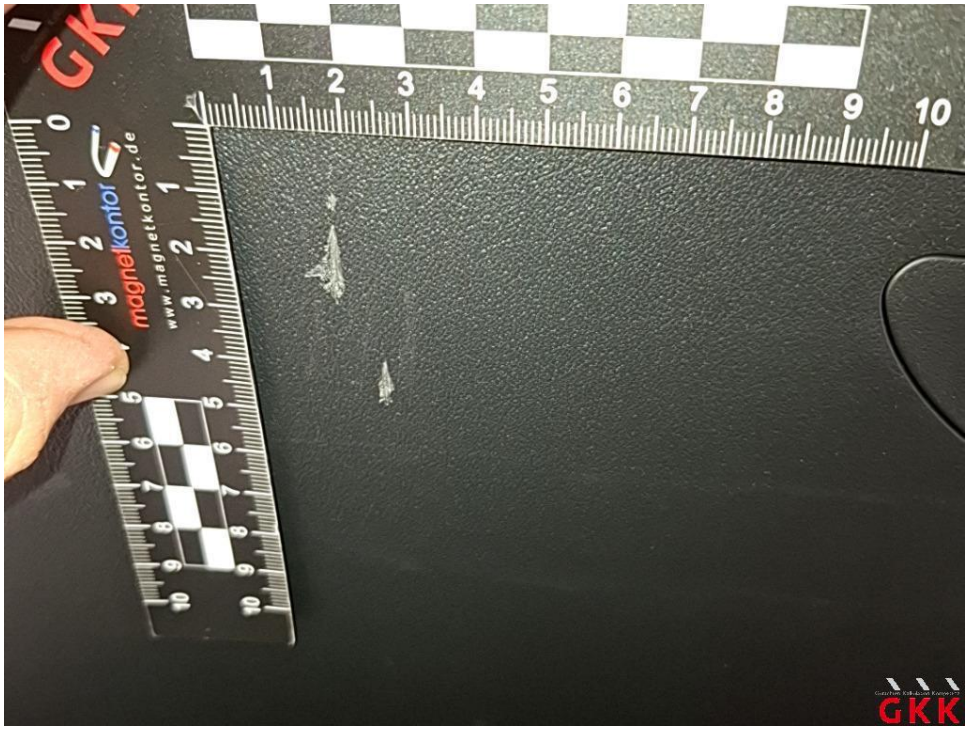
Heckklappe Innenverkleidung, verkratzt, Smartrepair (Bild 27, Bild 28)

Bild 28 Heckklappe, Innenverkleidung, verkratzt, Smartrepair
