Zustandsbericht

Kunde :	**Allane SE**		
Berichtsnummer :	**0000000950231-DE613**	**Amtl. Kennzeichen :**	**OF-HG 556E**
Referenznummer:	**31251654**

Hyundai Kona (OS)(2017->) Trend Elektro 2WD

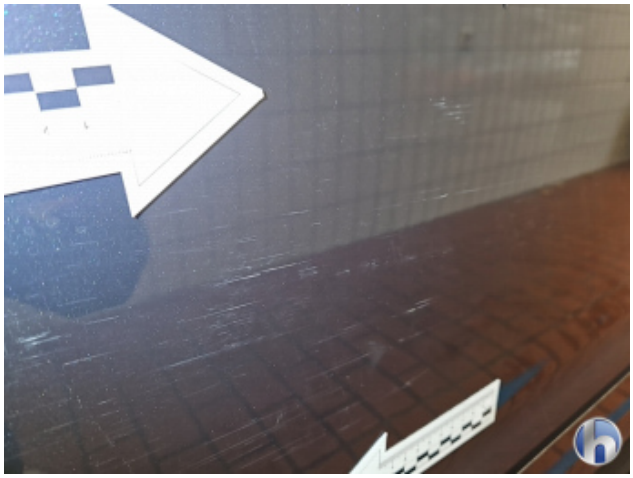
1. Dachrahmen - Links
1 Delle - Sanft Instandsetzen

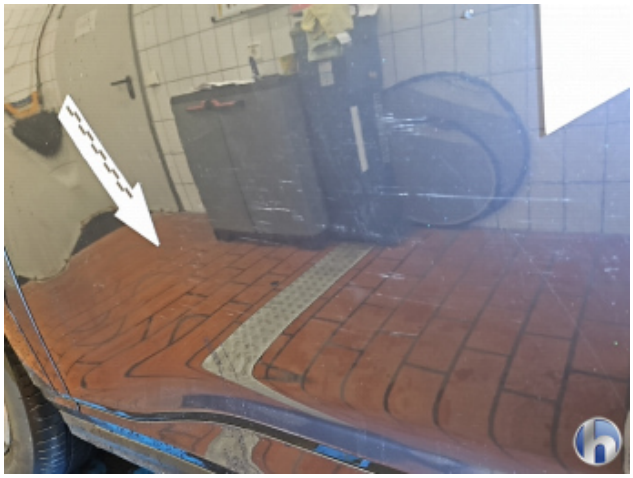
2. Tür Vorne - Links
Kratzer - Lackieren
