Zustandsbericht

Protokollnummer:	48483670
Auftrags-Nr / Referenz:	21319930
Besichtigungsdatum:	30.10.2026

Hersteller / Modell	Tesla Model 3 RWD Hinterradantrieb		
Kennzeichen	ÖHR-HD 24E	**Fahrgestellnummer**	LRW3E7FS3RC956887
Erstzulassung	16.10.2023	**Laufleistung (abgelesen)**	62.382 km
HSN/TSN	1480 / AAZ 00197	**Kraftstoffart**	Elektro
Fahrzeugart	PKW Limousine	**Antriebsart**	Heckantrieb
Schadstoffklasse	2017/1151	**Getriebe / Anzahl Gänge**	Direktantrieb
Farbe	Ultra Red	**Besichtigungszustand**	ausreichend
Leistung	88 kW	**Nächste HU**	10/2028
Wartungsheft / Nachweis	digitaler Nachweis / unvollstä…	**Restlauf bis Service**	
Letzte Wartung		**Polsterart**	Leder
Vorschaden	Feststellbar	**Polsterfarbe**	Weiß
Nachlackierung	Feststellbar	**zul. Gesamtgewicht**	2.200 kg
Dokumente	ZB I vorhanden	**Anzahl Halter**	unbekannt
Schlüssel soll/ist	2/2	**Anzahl Sitze / Türen**	5 / 5
Vertragsnummer	52101006	**Re-Import**	Nein

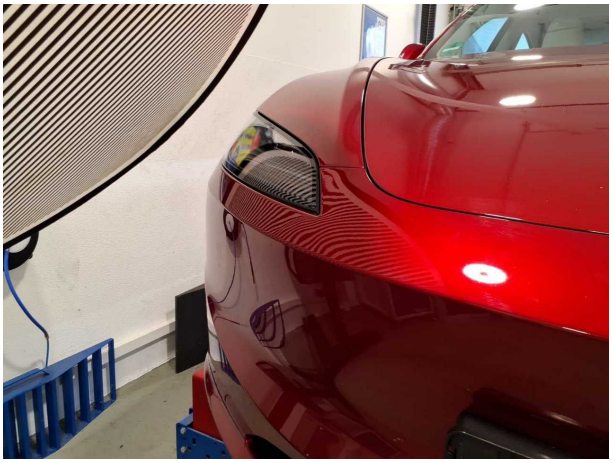
Beschädigung #3: Stossfänger vorn: Stossfänger vorn - verformt - erneuern

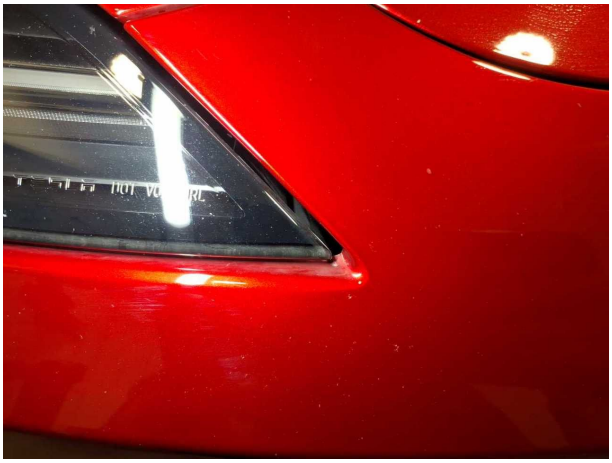
Beschädigung #3: Stossfänger vorn: Stossfänger vorn - verformt - erneuern

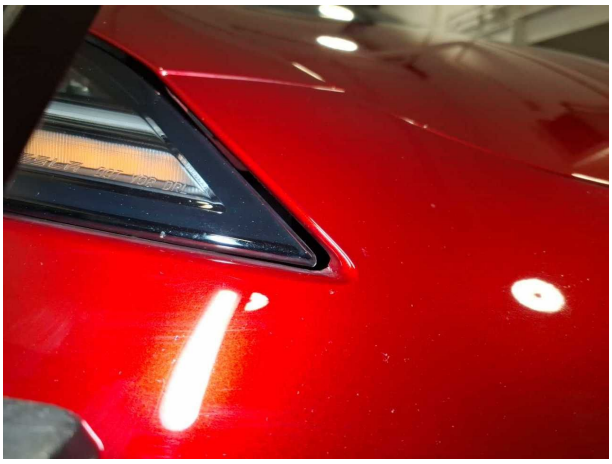
Beschädigung #3: Stossfänger vorn: Stossfänger vorn - verformt - erneuern

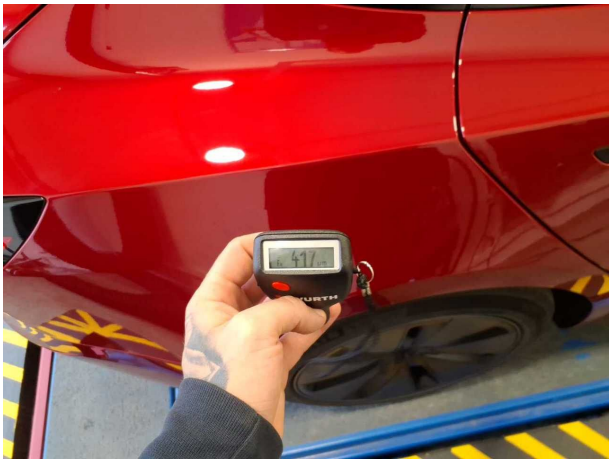
Nr.	Ort	Wertminderung
1	Seitenwand rechts, Tür hinten rechts

Nachlackierung 1: Seitenwand rechts, Tür hinten rechts
