Zustandsbericht

Protokollnummer: 43877725
Auftrags-Nr / Referenz: 52416869
Besichtigungsdatum: 10.02.2026

Hersteller / Modell	Volvo XC60 B4 B Core		
Kennzeichen	HH-ZW 996	**Fahrgestellnummer**	LYVUZK9V1RB796940
Erstzulassung	16.01.2024	**Laufleistung (abgelesen)**	49.030 km
HSN/TSN	9101 / BRT 00018	**Kraftstoffart / Zylinder**	Hybr.Benzin/E / 4
Fahrzeugart	Geländewagen	**Antriebsart**	Frontantrieb
Schadstoffklasse	EURO6;WLTP;AP;PI/CI; M, N1 I	**Getriebe / Anzahl Gänge**	Automatik
Farbe	Platinum Grey Metallic	**Besichtigungszustand**	ausreichend
Leistung / Hubraum	145 kW / 1.969 ccm	**Nächste HU**	01/2027
Wartungsheft / Nachweis	vorhanden / vollständig	**Restlauf bis Service**	29.470 km
Letzte Wartung	01/2025 bei 48.500 km	**Polsterart**	Stoff
Vorschaden	Keine Feststellbar	**Polsterfarbe**	Dunkelgrau-Schwarz
Nachlackierung	Keine Feststellbar	**zul. Gesamtgewicht**	2.400 kg
Dokumente	ZB I / II vorhanden (Kopie)	**Anzahl Halter**	1
Schlüssel soll/ist	2/2	**Anzahl Sitze / Türen**	5 / 5
Vertragsnummer	52416869	**Re-Import**	Nein

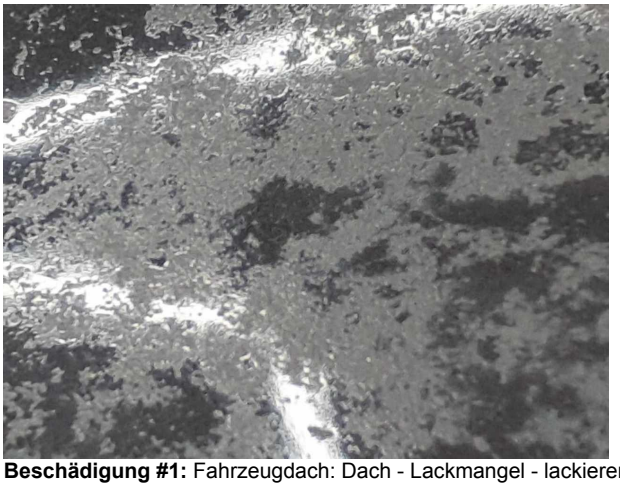
Nr.	Bauteilgruppe	Beschreibung
1	Fahrzeugdach	Dach - Lackmangel - lackieren

Beschädigung #1: Fahrzeugdach: Dach - Lackmangel - lackieren
