Fahrzeug:	**HYUNDAI Nexo Fuel Cell Sports Utility Vehicle5-türig 0 ccm 163 PS / 120 KW Wasserstoff Automatik**		
Amtliches Kennzeichen:	AP -R 6969E	Fahrgestell-Nummer:	KMHJ8816FNU019828
Vertrags-Nummer:	96478081	Erstzulassung:	22.09.2022
Internes KZ:	15055612	Kilometer-Stand:	53392
Unfall/Schaden:	Dem Verkäufer wurden keine unfallbedingten Beschädigungen am Fahrzeug angezeigt.

DEKRA-Nr: 0492 / 0100038146 / 2026 / B091918000003 vom 21.09.2026

Zustandsbericht / Minderwertgutachten

Kennzeichen **AP R6969E** **FIN** **KMHJ8816FNU019828**

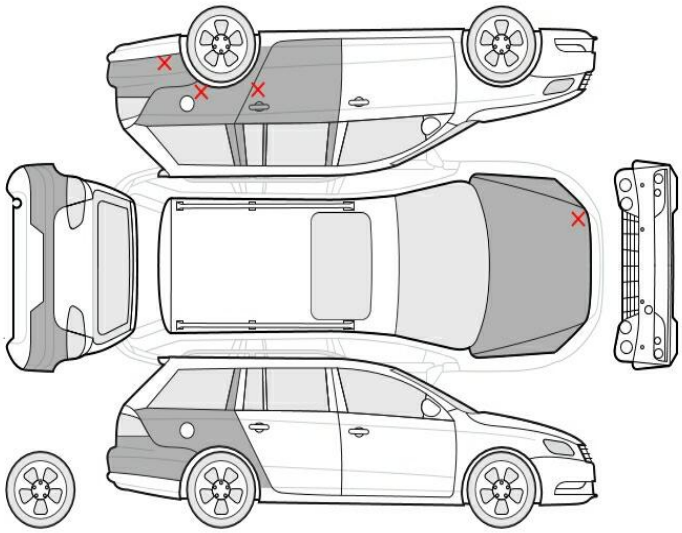
Abgesehen von den beschriebenen Schäden/Mängeln weist das Fahrzeug/Objekt einen, bezogen auf Alter und Nutzung, üblichen Gesamtzustand auf.

Wartungsnachweis:	vollständig
letzte Wartung:	am 28.08.2026 bei Kilometerstand 53.081

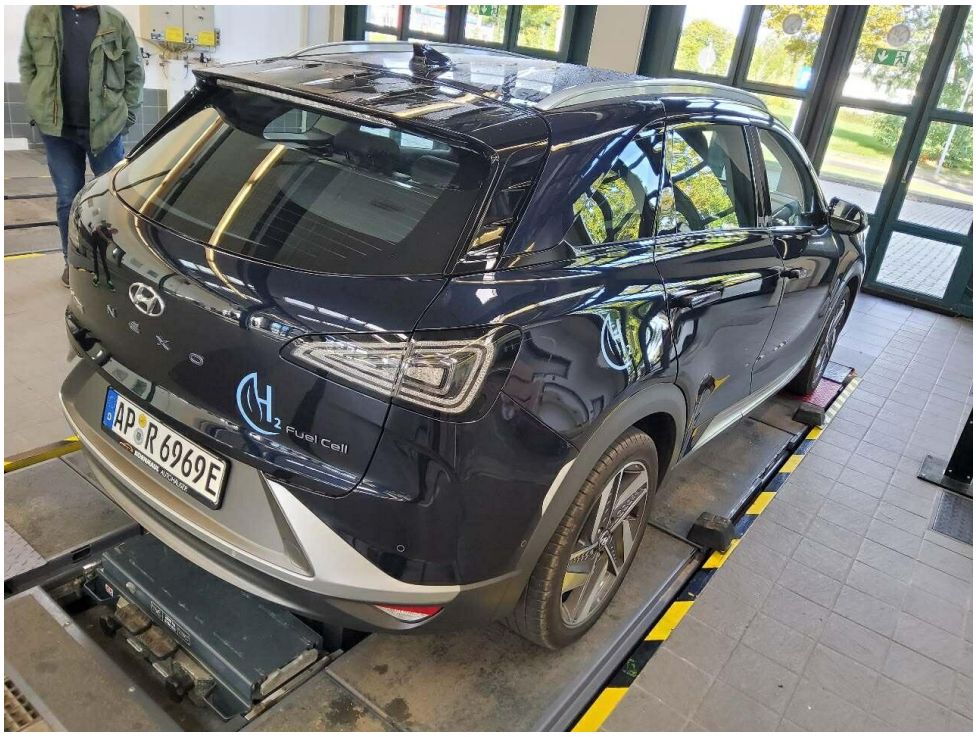
Bild 2 : Diagonal von hinten

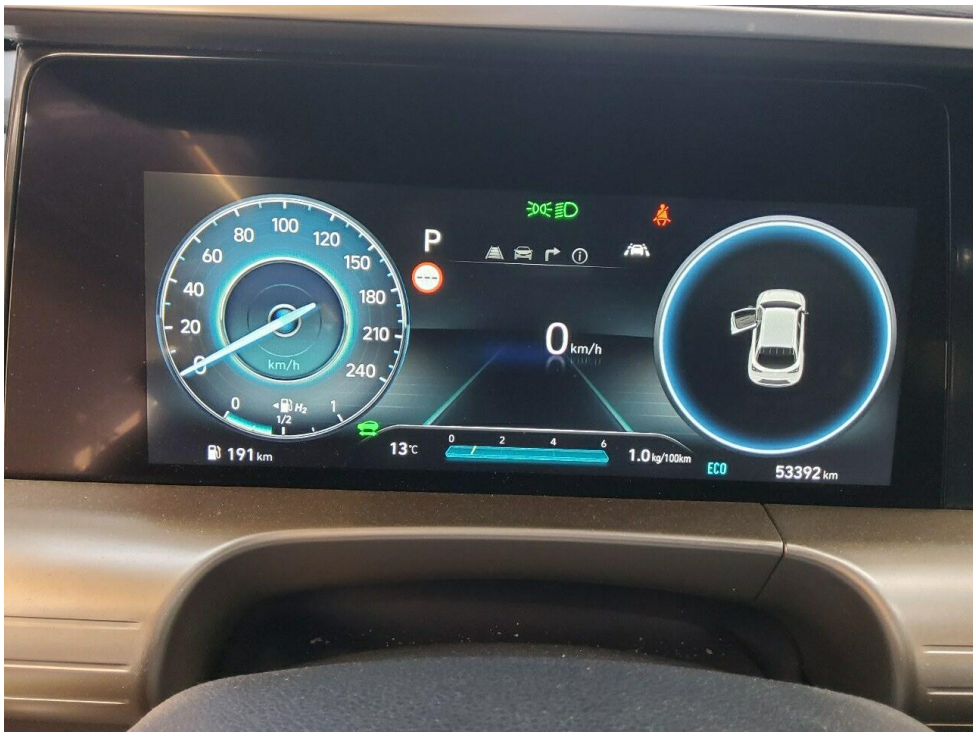
Bild 4 : Kombiinstrument (betriebsbereit) mit Km-Stand

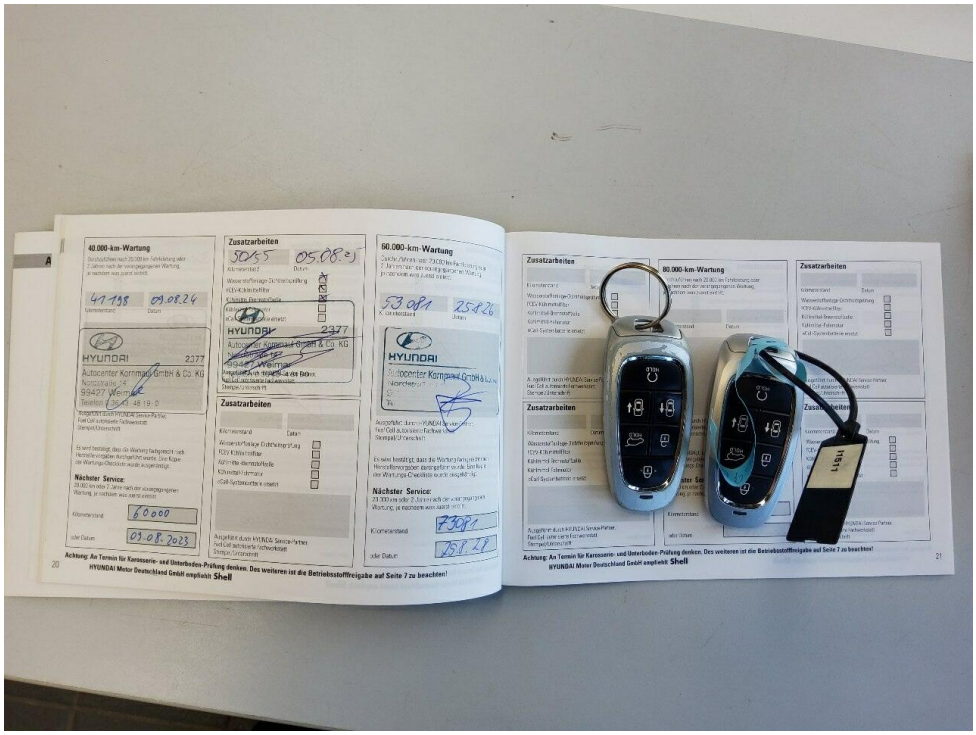
Bild 5 : Schlüssel und ggfls. Serviceheft, Navi-CD

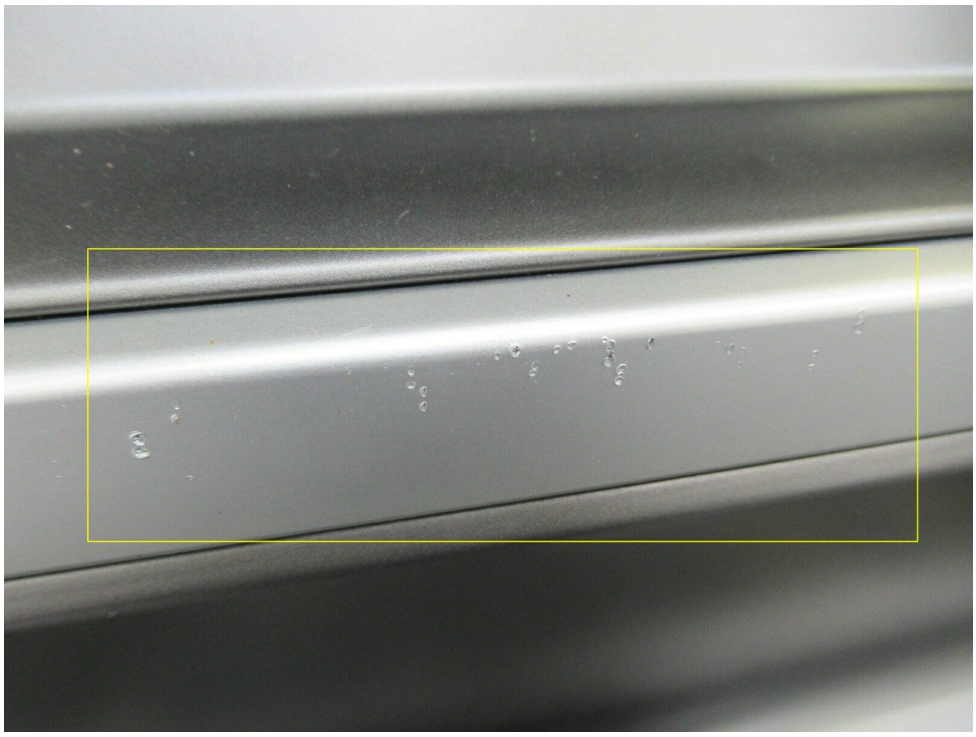
Bild 7 : Heckstoßfänger - Blende, aufgeschürft/eingekerbt

Bild 8 : Heckstoßfänger - Blende, aufgeschürft/eingekerbt

Bezeichnung des Schadens / Rep.-Weg	Rep.Kost netto	Rep.Kost brutto	Anrechn.	Minderwert in EUR netto	Minderwert in EUR brutto
1. Heckstoßfänger - Unterteil, rechtsseitig eingedellt, erneuern (Bild 10, 11)	789,08	939	100	-789,08	-939
2. Heckstoßfänger - Blende, aufgeschürft/eingekerbt, erneuern (Bild 7, 8, 9)	396,64	472	100	-396,64	-472
3. Haltbarkeit der Füllflasche Tire Fit abgelaufen, erneuern (Bild 6)	58,82	70	100	-58,82	-70
Gesamt	**1.244,54**	**1.481**		**-1.244,54**	**-1.481**

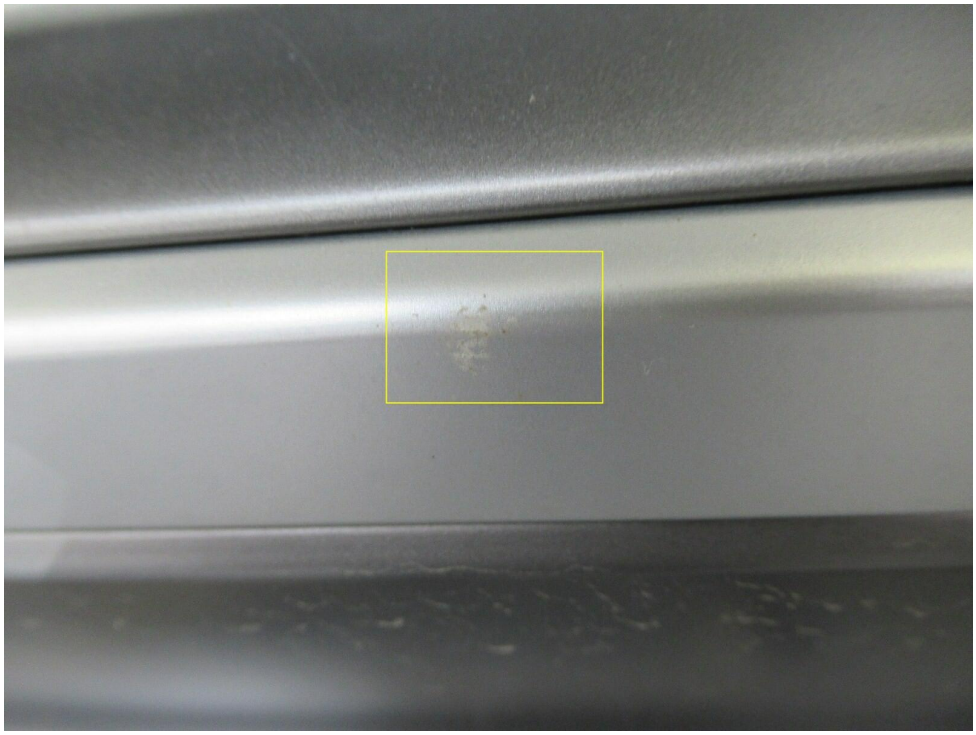
Bild 9 : Heckstoßfänger - Blende, aufgeschürft/eingekerbt
