Hüsges Gruppe©
Die Gutachter

Zustandsbericht

Kunde :	**Allane SE HCBE**		
Berichtsnummer :	**0000000952990-DE926**	**Amtl. Kennzeichen :**	**ME-ST110E**
Referenznummer:	**31271937**

Hyundai Tucson (NX)(12.2020->) Trend Plug-In Hybrid 4WD

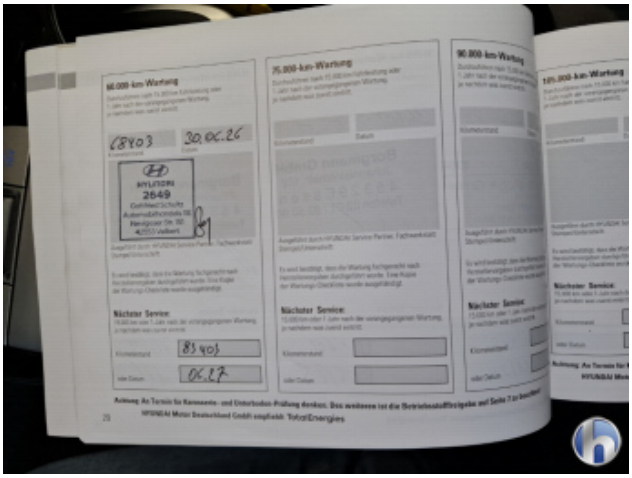
Serviceheft/Nachweis

Klimaanlage:	Die Klimaanlage konnte bei der Besichtigung nur eingeschränkt geprüft werden.
Sitzheizung:	Eingeschränkt geprüft
Lichtanlage:	Die Lichtanlange konnte zum Besichtigungszeitpunkt nur eingeschränkt geprüft werden.
Sonnendach/ Verdeck:	Nicht vorhanden
Bremsanlage:	Die Bremsanlage wurde durch eine Inaugenscheinnahme geprüft.
Motorlauf:	Die Überprüfung des Motorlaufs war nur eingeschränkt möglich. Dabei wurden keine akustischen bzw. visuellen Auffälligkeiten festgestellt.
Hinweis:	*fahrzeugschein wird heute per poste zu geschickt wahrscheinlich Montag erst da Wartung überzogen. Kostenerweiterung durch Verlust der Herstellergarantie möglich.
